OGGETTO: "Intervento di manutenzione straordinaria della passerella pedonale sul Fiume Treja lungo il sentiero Calcata - Santa Maria".

# PROGETTO DEFINITIVO

### RELAZIONE GENERALE

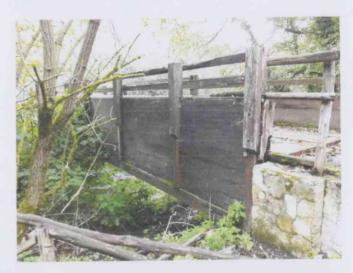
### FOTOGRAMMI DELLO STATO DI FATTO

Attualmente il manufatto si presenta in stato manutentivo carente in relazione a tutte le componenti realizzate in legno.

La pavimentazione è stata oggetto, negli anni, di numerosi interventi di manutenzione con la sovrapposizione di ulteriore tavolato nelle parti più pericolose.

Anche i parapetti presentano delle situazioni di degrado con contestuale pericolo per l'attraversamento del fiume.

E' evidente che la collocazione della struttura in un ambiente fortemente umido come quello della Valle del Treja accelera il processo di degrado nei manufatti in legno.

Le componenti in ferro sono, invece, in buono stato manutentivo e assolvono al loro ruolo statico e strutturale

Sicurezza - Rimozione totale della pavimentazione, dei parapetti e del rivestimento che non assolvono più alle loro funzioni e sostituzione con l'utilizzo di materiali che hanno migliori caratteristiche statiche e strutturali (plastica riciclata per la pavimentazione e acciaio corten per i parapetti e il rivestimento);

**Conservazione** - Trattamento di protezione anticorrosione di tutte le strutture in ferro e manutenzione delle murature che costituiscono le spalle del ponte.
