**RELAZIONE DI STIMA PER LA DETERMINAZIONE DEL CANONE DI
LOCAZIONE DELLA STRUTTURA RICETTIVA ECO-COMPATIBILE NEL
COMPLESSO "EX SIECI" A SCAURI DI MINTURNO (LT)**

Committente: Ente PARCO REGIONALE RIVIERA DI ULISSE

Scauri, lì 24.01.2017

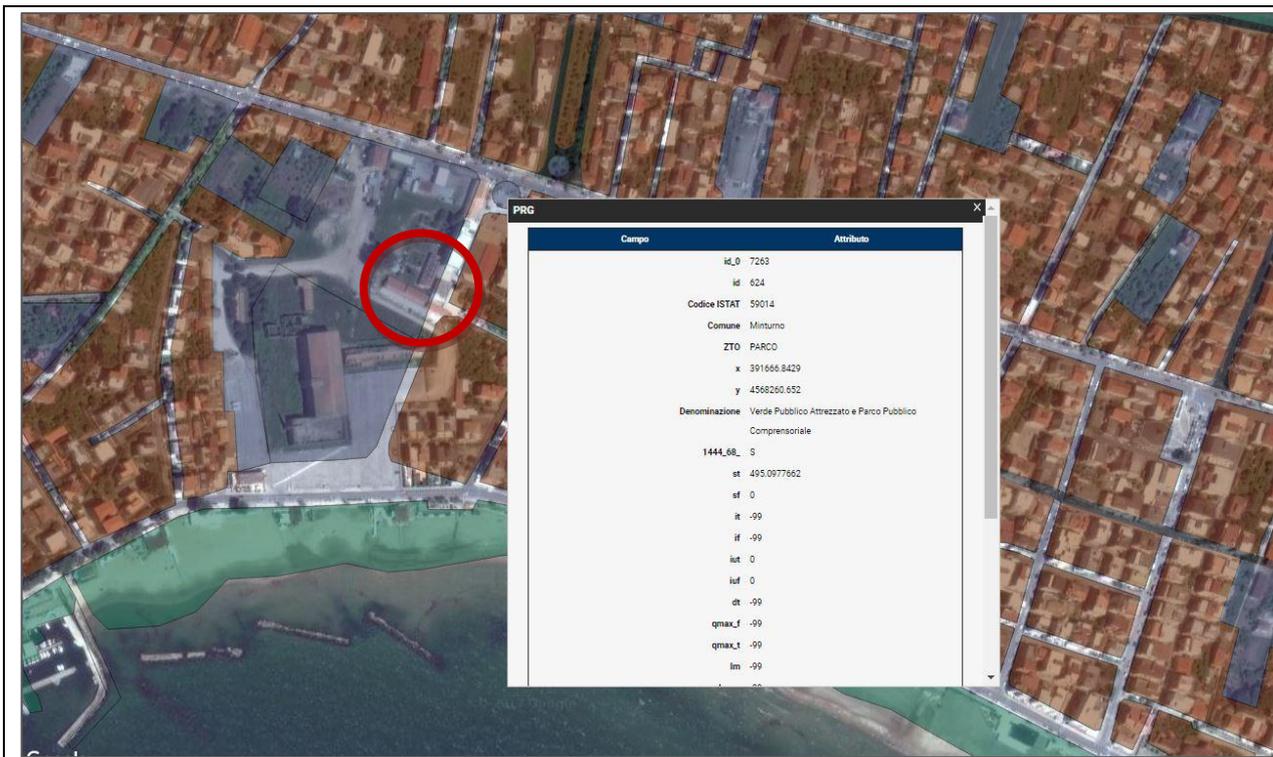
STRALCIO P.R.G. VIGENTE (SOTTOZONA F)

L'edificio e relativa corte pertinenziale è azionato nello strumento urbanistico vigente (PRG) del Comune di Minturno, in parte nella zona di "servizio per verde pubblico attrezzato e per parco", ed in parte nella zona di "servizio per attrezzature di interesse collettivo" nei cui ambiti le modalità di intervento sono regolate dagli artt. 30 e 31 della Normativa Tecnica del Piano Regolatore Generale.

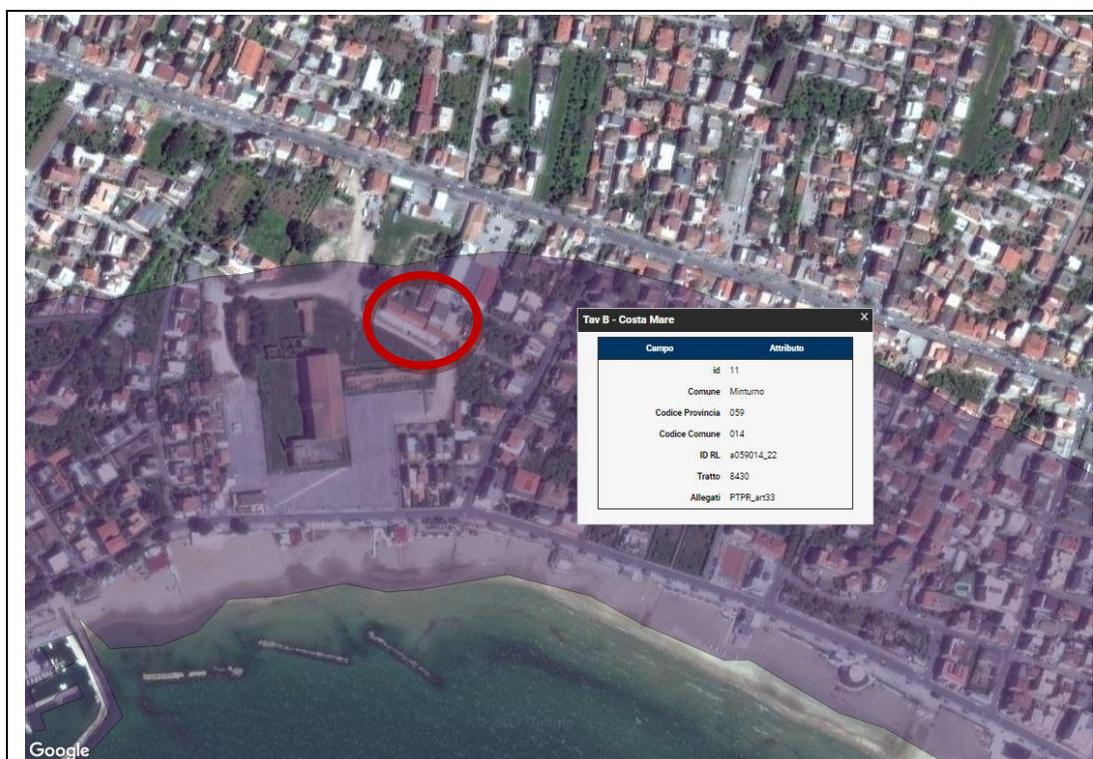
STRALCIO P.T.P.R. - AREA VINCOLATA "COSTA DEL MARE"

- "Beni d'insieme, vaste località con valore estetico, tradizionale, bellezze panoramiche", ai sensi dell'art. 8 delle Norme del P.T.P.R. in virtù dei D.M. 28/8/1959 e D.M. 22/5/1985;
- "Costa del mare", ai sensi dell'art. 33 delle Norme del P.T.P.R.

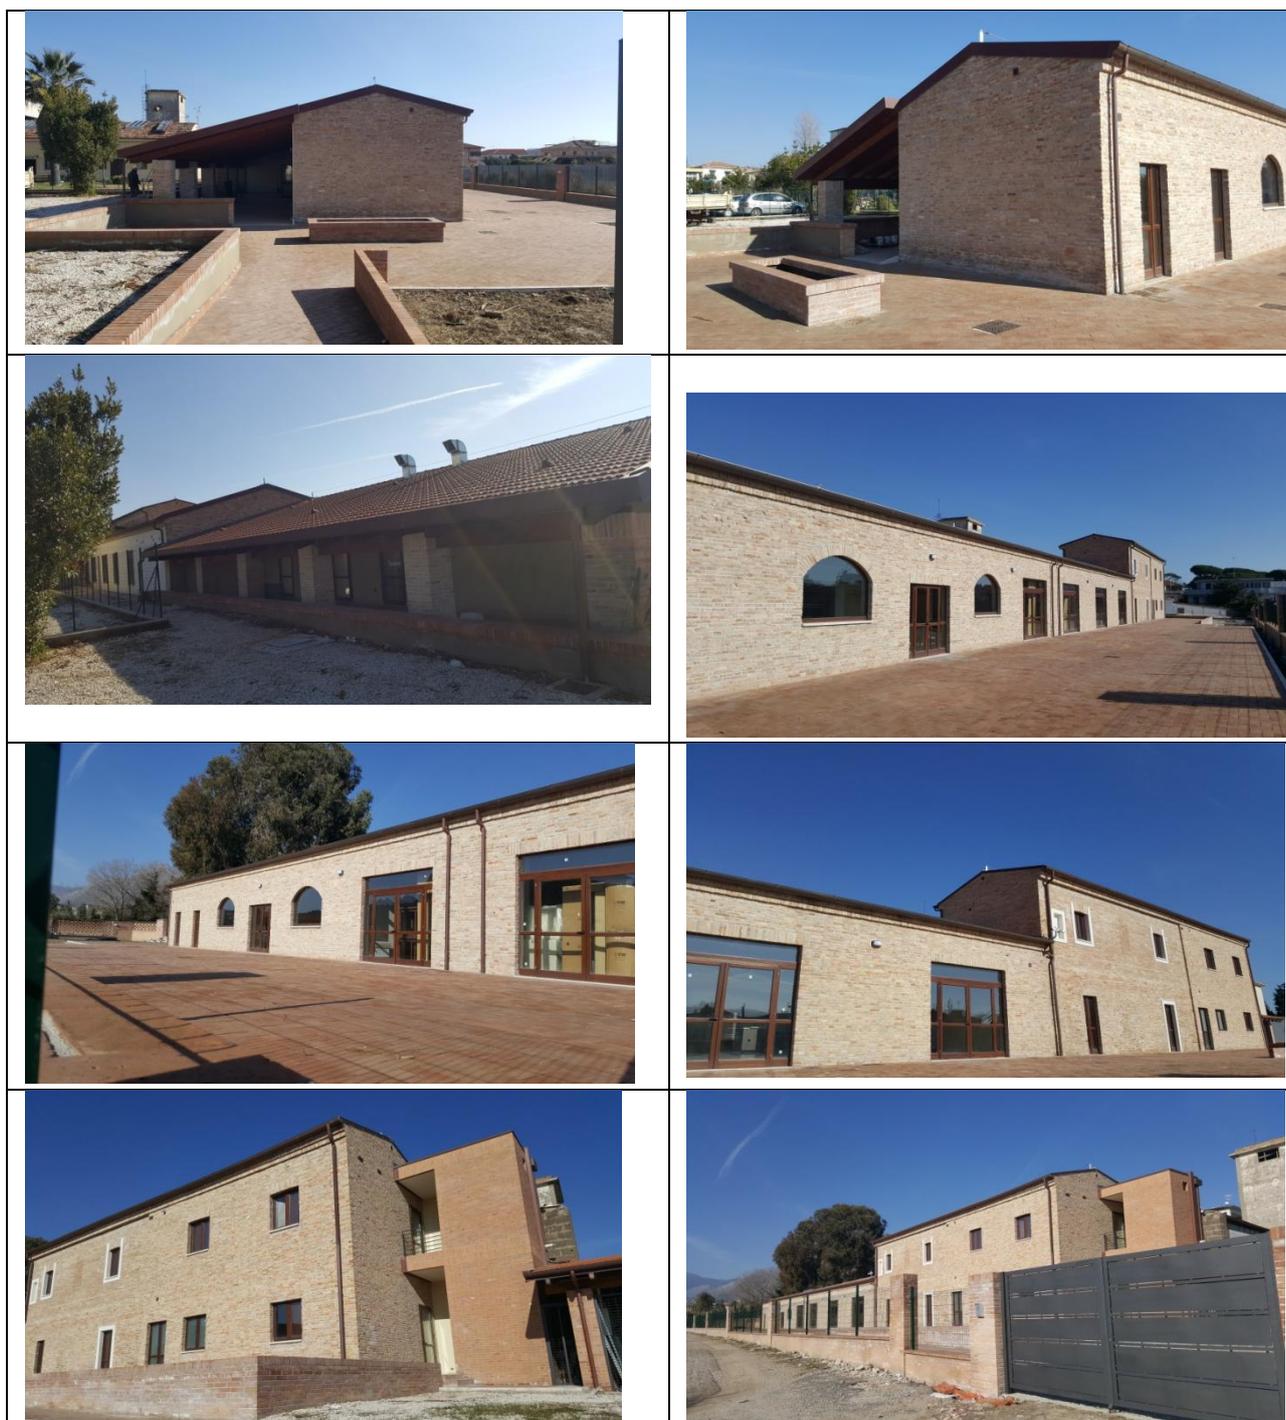
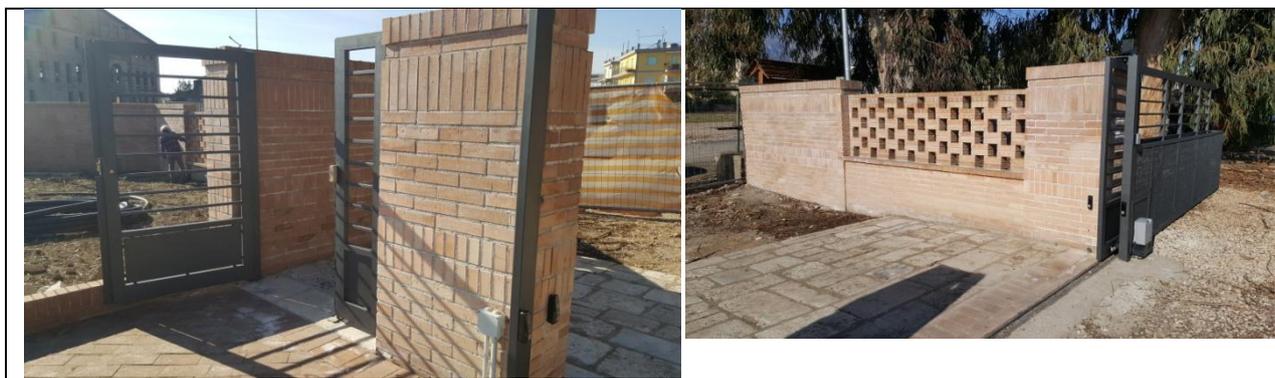
FOTO ESTERNO:

L'edificio è frutto di intervento di restauro conservativo per la porzione di immobile a due livelli e di ristrutturazione per la porzione di immobile ad un livello. Le strutture portanti, per il corpo di fabbrica a due livelli, sono in muratura di mattoni, solai intermedi in laterocemento e copertura in legno con manto di copertura in tegole marsigliesi. Le strutture portanti, per il corpo di fabbrica ad un livello, sono in c.a. e muratura di mattoni, solai intermedi in laterocemento e copertura in legno con manto di copertura in tegole marsigliesi. Le facciate esterne sono tutte in mattoni faccia vista, materiale recuperato dalla fabbrica originale. Le aree esterne sono pavimentate in cotto e travertino.

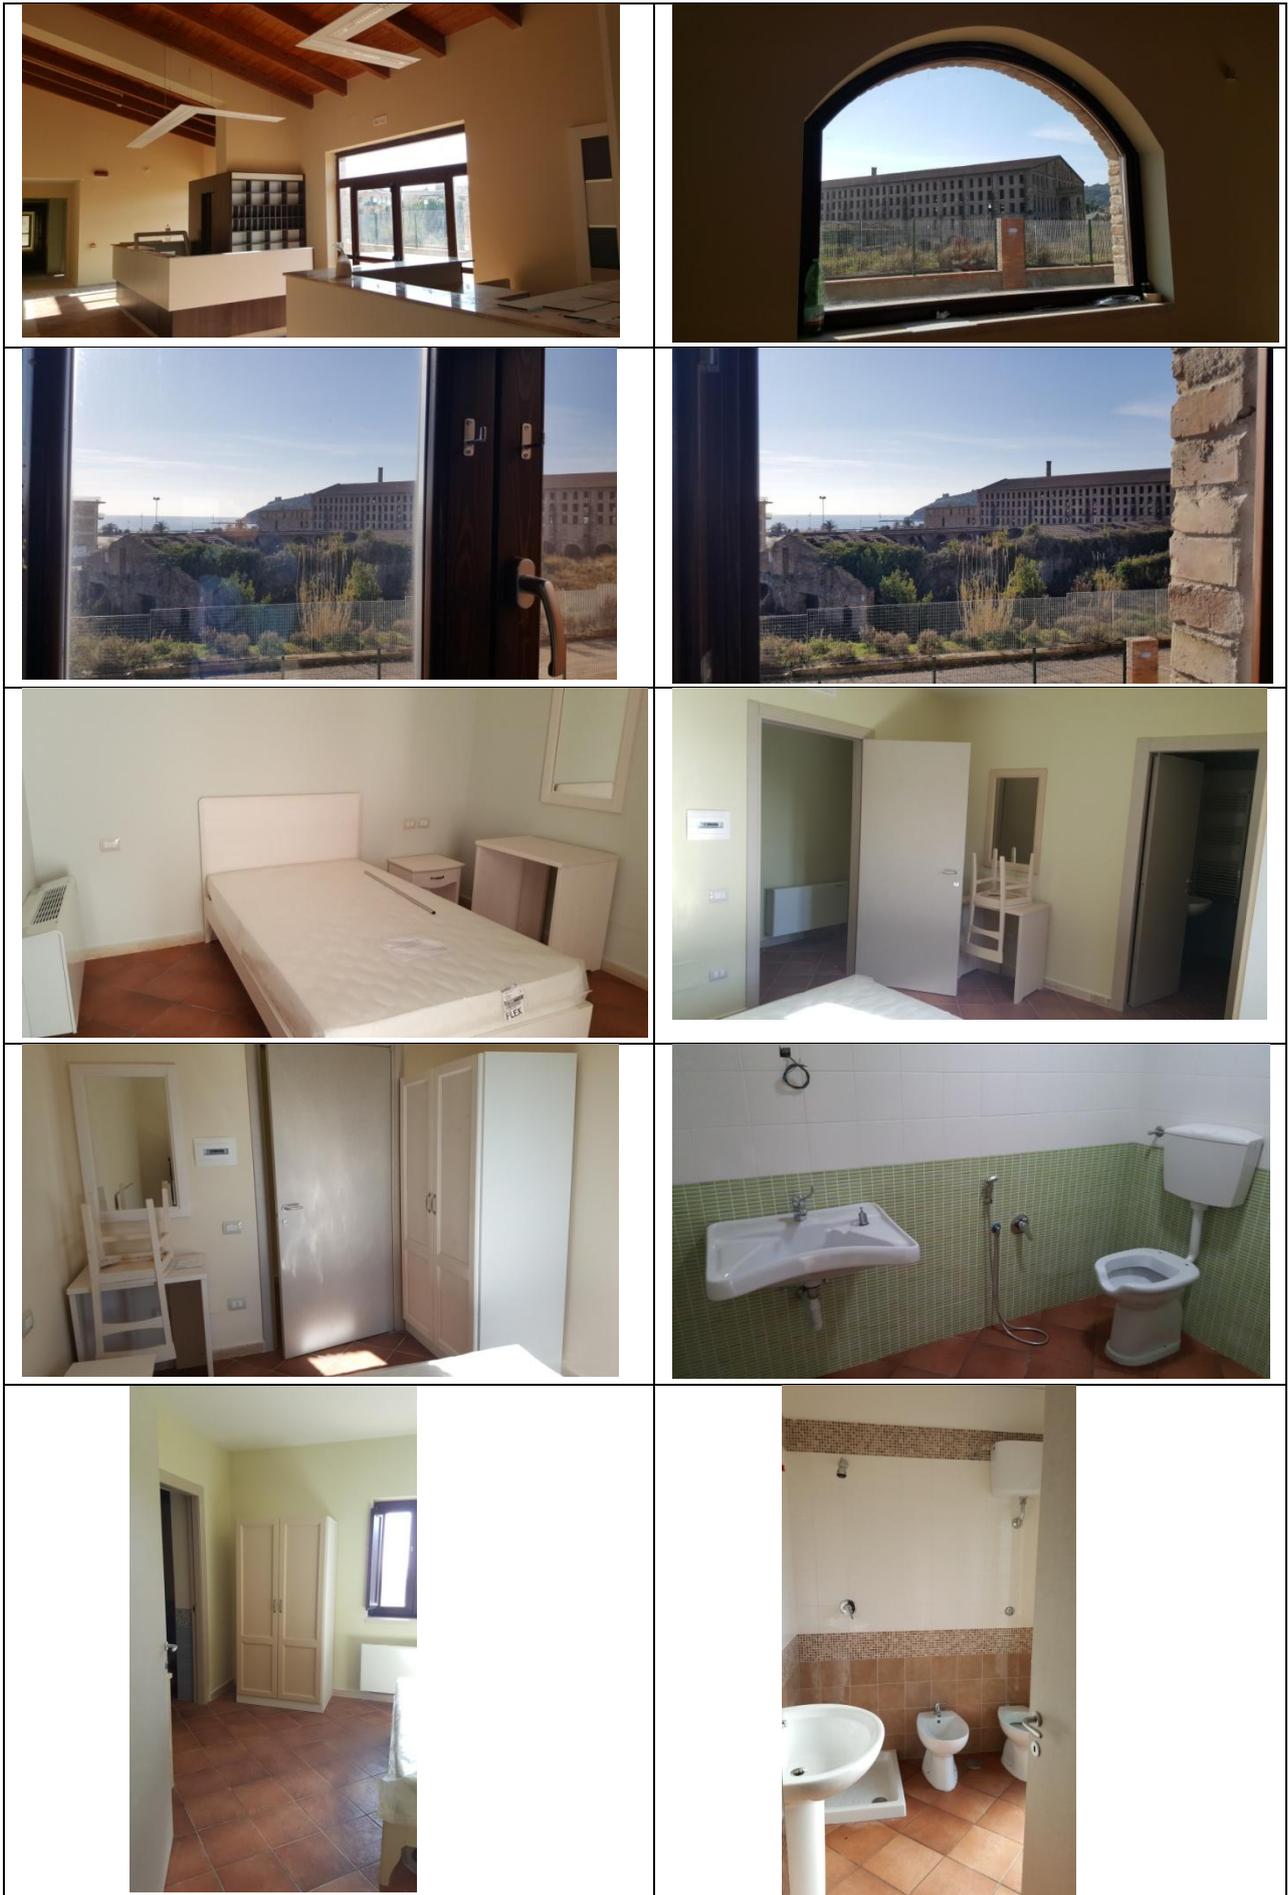
FOTO INTERNO:

I pavimenti ed i rivestimenti di bagni e cucina, del piano terra e primo, sono in ceramica smaltata. I serramenti sono in legno di colore noce.

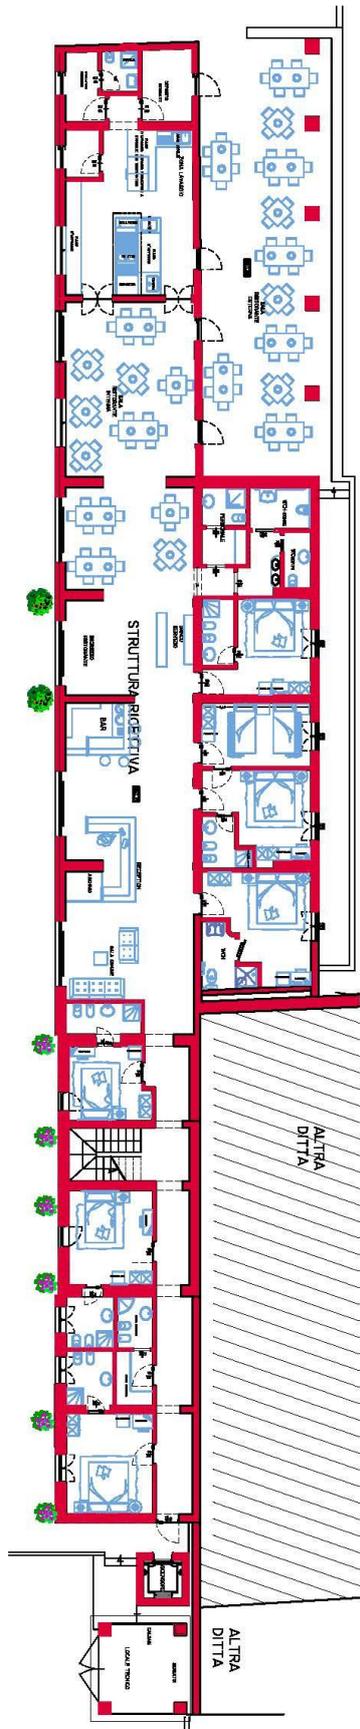
PIANTA PIANO TERRA

Un piano terra (di circa mq 540) dove si trovano la hall con angolo bar, la reception, la sala ristorante con gli annessi servizi igienici, sala esterna porticata (circa mq 85) e relativo locale cucina adeguato alle capacità ricettive, completo di dispensa e servizi igienici propri, n.6 camere di cui n.4 doppie ed una quadrupla.

Annesso all'edificio principale troviamo l'ampio terrazzo scoperto (circa mq 340), il giardino con parcheggio ed il locale tecnico porticato, situato alle spalle del vano ascensore.

- Piano terra = Superficie commerciale mq 455 circa, superfici non residenziali (portici) mq 85 circa, (locale tecnico) mq 12;
- Piano primo = Superficie commerciale mq 110 circa;

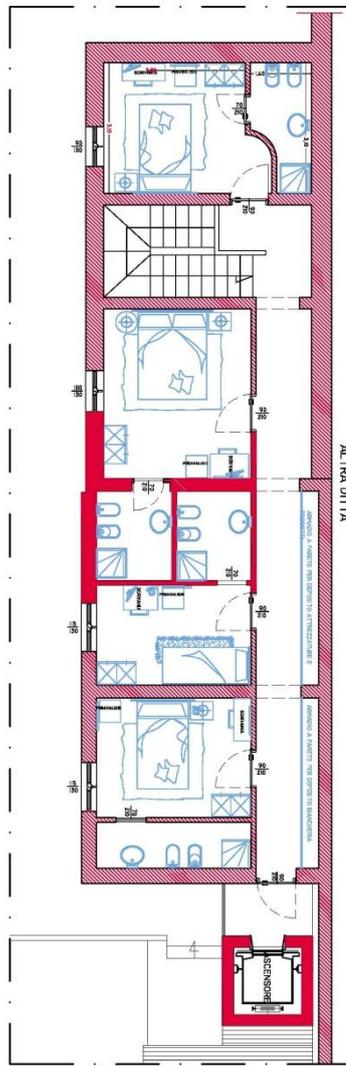
PIANTA PIANO PRIMO

Il piano primo (di circa mq 110) con n.4 camere di cui n.1 doppia, servite da vano scale ed ascensore.
