Stazione

Provincia di Roma

ID	170	Codice staz.	Tmas2	Corso d'acqua	Fosso	Moscio	Località	Stazione intermedia		
Comune		Prov	RM	Bacino Idr. Primario	Tevere	secondario	Tevere			
Longitudine	309169	Latitudine	4667047	Quota (m slm)	52	Dist. da sorg. (km)	16,7	Dist. da foce (km)	0,0	
Area bacino sottesa (kmq)	0	Pendenza corso ‰		Pendenza valle ‰		Indice di Sinuosità	0			
Regime di portata				Geomorfologia						
Litologia	BS2- bacino con presenza significativa di materiale sedimentario, in buona parte calcareo									
Caratteristiche impluvio (sx)				(dx)				Profilo della valle		
Note

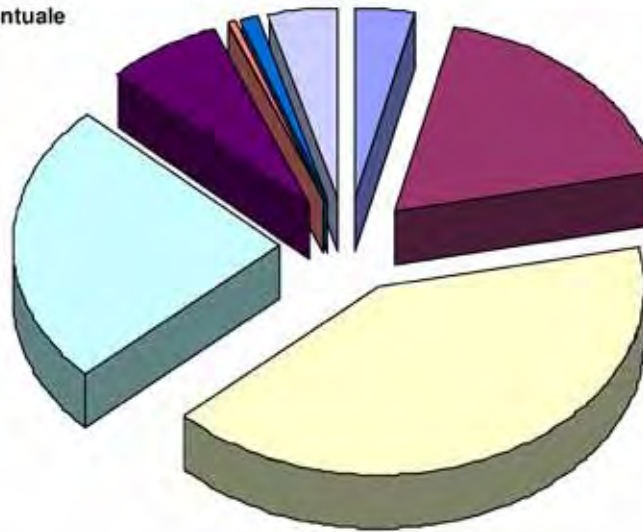
Composizione percentuale della popolazione: Biomassa

- Anguilla
- Cavedano
- Cavedano etrusco
- Vairone
- Ghiozzo di ruscello
- Rovella
- Lampreda di ruscello
- Barbo tiberino

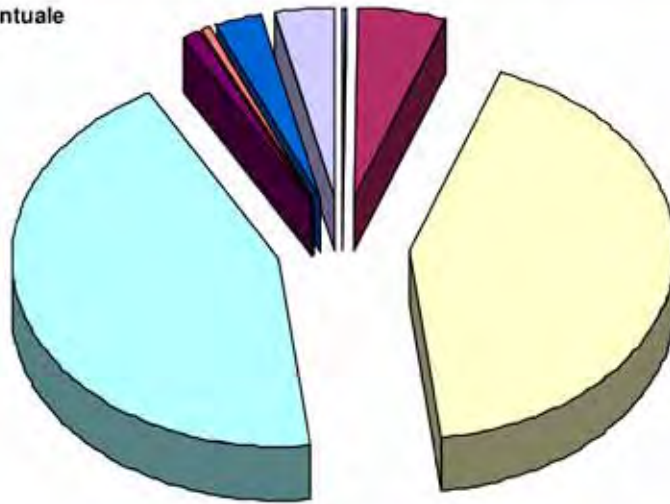
Composizione percentuale della popolazione: Densità

- Cavedano
- Cavedano etrusco
- Vairone
- Ghiozzo di ruscello
- Rovella
- Trota fario
- Lampreda di ruscello
- Barbo tiberino

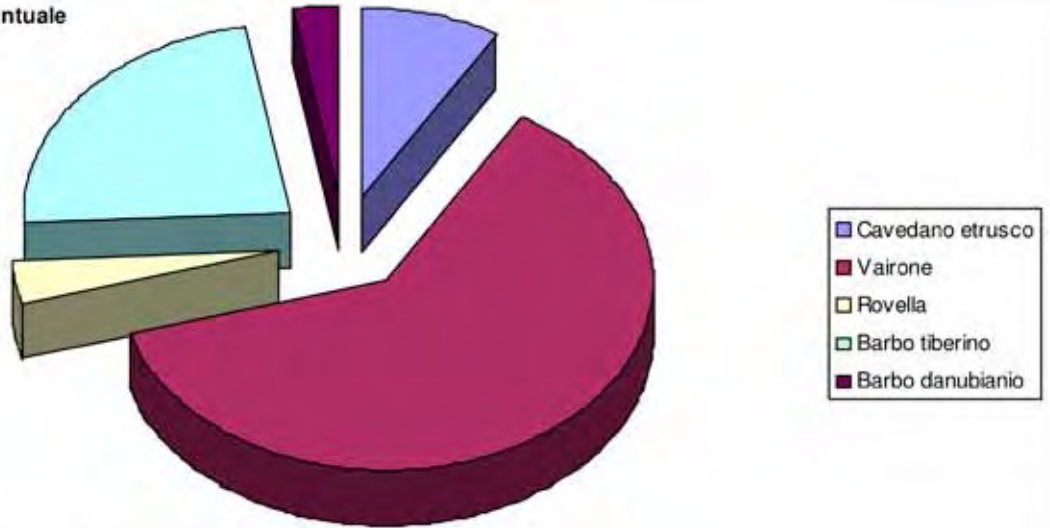
**Composizione percentuale
della popolazione:
Densità**

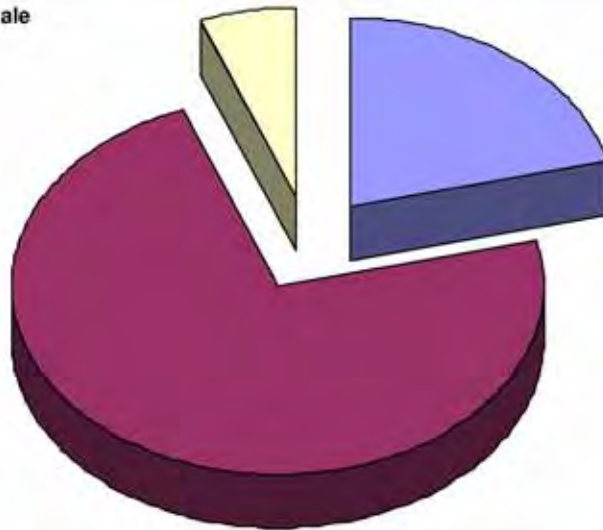
Composizione percentuale della popolazione: Densità

- Cavedano
- Vairone
- Barbo tiberino
