Stazione

Provincia di Viterbo

ID	70	Codice staz.	VT070	Corso d'acqua	Fosso del Rio	Località	C.le Moscaroli			
Comune	Soriano nel Cimino		Prov	VT	Bacino Idr. Primario	Tevere	secondario Tevere			
Longitudine	274833	Latitudine	4705025	Quota (m slm)	252	Dist. da sorg. (km)	8,0	Dist. da foce (km)	175,0	
Area bacino sottesa (kmq)	43		Pendenza corso ‰	35,368		Pendenza valle ‰	41,6		Indice di Sinuosità	0,85
Regime di portata	Nivopluviale			Geomorfologia	Naturalmente limitato e senza mobilità					
Litologia	BC1-bacino prevalentemente cristallino siliceo									
Caratteristiche impluvio (sx)	Forestale			(dx)	Forestale			Profilo della valle	Valle a U (1)	
Note

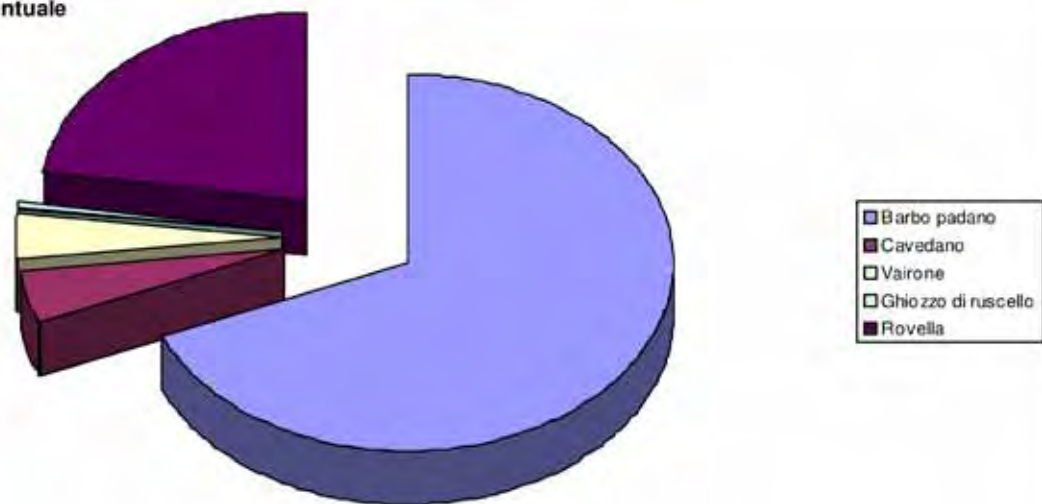
Composizione percentuale della popolazione: Biomassa

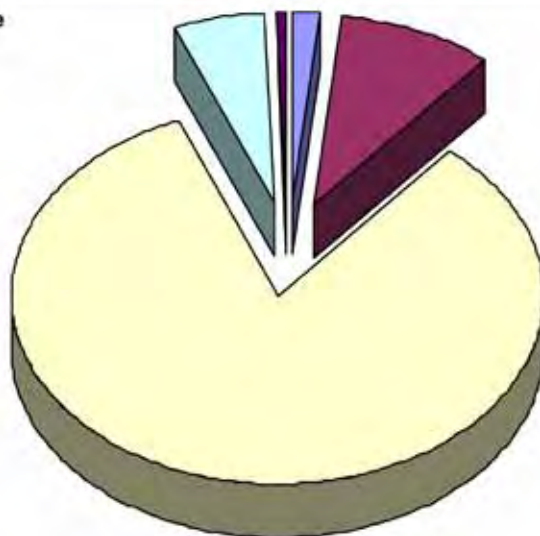
Composizione percentuale della popolazione: Biomassa

- Barbo padano
- Cavedano
- Vairone
- Ghiozzo di ruscello
- Rovella

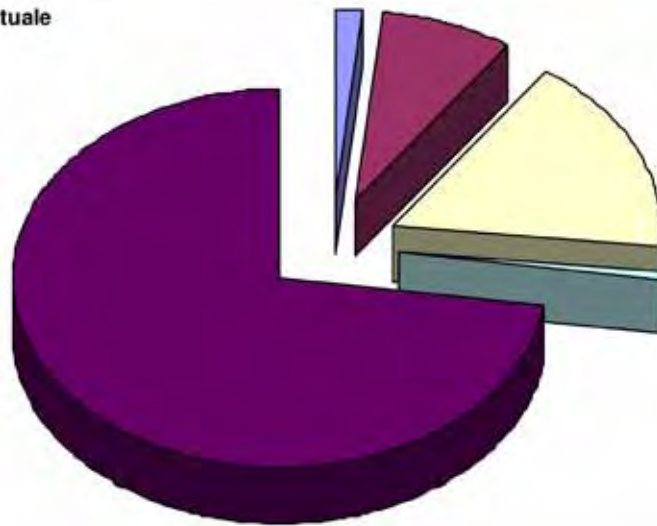
**Composizione percentuale
della popolazione:
Densità**

- Barbo padano
- Cavedano
- Vairo ne
- Rovella
- Lampreda di ruscello
