Stazione

Provincia di Frosinone

ID	265	Codice staz.	ANI1	Corso d'acqua	Fiume	Aniene	Località	La Mola Vecchia	
Comune	Filettino	Prov	FR	Bacino Idr. Primario	Aniene	secondario			
Longitudine	359829	Latitudine	4638512	Quota (m slm)	850	Dist. da sorg. (km)	8,4	Dist. da foce (km)	0,0
Area bacino sottesa (kmq)	0	Pendenza corso ‰		Pendenza valle ‰		Indice di Sinuosità	0		
Regime di portata			Geomorfologia						
Litologia	BS2- bacino con presenza significativa di materiale sedimentario, in buona parte calcareo								
Caratteristiche impluvio (sx)			(dx)			Profilo della valle			
Note

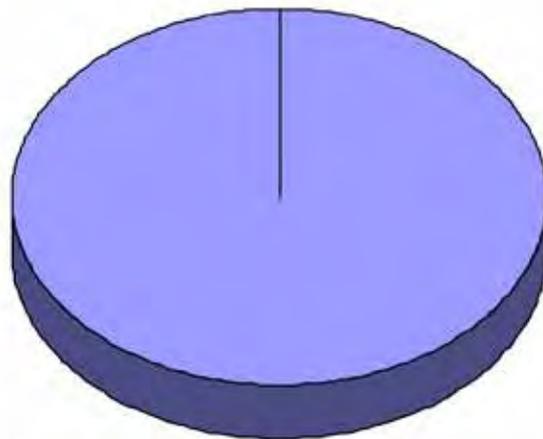
**Composizione percentuale
della popolazione:
Densità**

■ Trota fario

Valori di densità e biomassa per specie e classi di età																
	Età (mesi)	C1	C2	CT	N	Wm1 (g)	Wm2 (g)	Lm1 (mm)	Lm2 (mm)	WmT (g)	ds WmT	LmT (mm)	ds LmT	D (l/mq)	B (g/mq)	Abb
Trota fario		35	-	35		33,7	-		-	33,7				0,125	4,200	5
Totale		35	0	35	0,0									0,125	4,200

Valori di densità e biomassa per specie								
Specie	Catturati	Stimati	Biomassa	%	Densità	%	Abb.	Str.
Trota fario	35		4,200	100,00	0,125	100,00	5	
	35		4,200		0,125

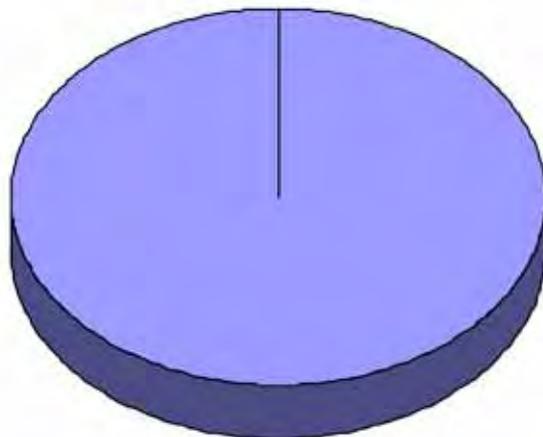
**Composizione percentuale
della popolazione:
Biomassa**

■ Trota fario

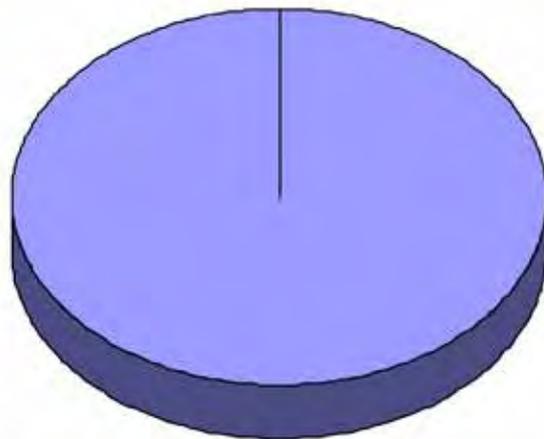
**Composizione percentuale
della popolazione:
Densità**

■ Trota fario

Valori di densità e biomassa per specie e classi di età																
	Età (mesi)	C1	C2	CT	N	Wm1 (g)	Wm2 (g)	Lm1 (mm)	Lm2 (mm)	WmT (g)	ds WmT	LmT (mm)	ds LmT	D (i/mq)	B (g/mq)	Abb
Trota fario		56	-	56		55,5	-		-	55,5				0,069	3,790	5
Totale		56	0	56	0,0									0,069	3,790

Valori di densità e biomassa per specie								
Specie	Catturati	Stimati	Biomassa	%	Densità	%	Abb.	Str.
Trota fario	56		3,790	100,00	0,069	100,00	5	
	56		3,790		0,069

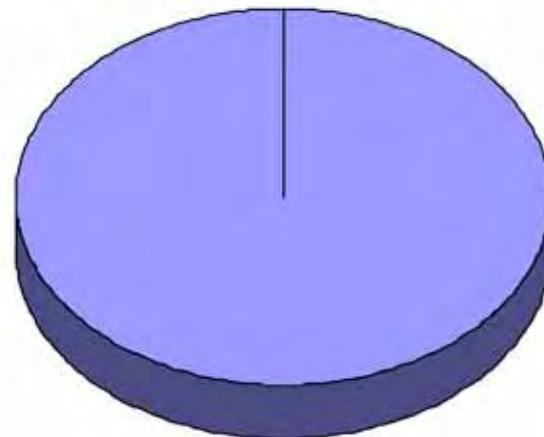
**Composizione percentuale
della popolazione:
Biomassa**

■ Trota fario

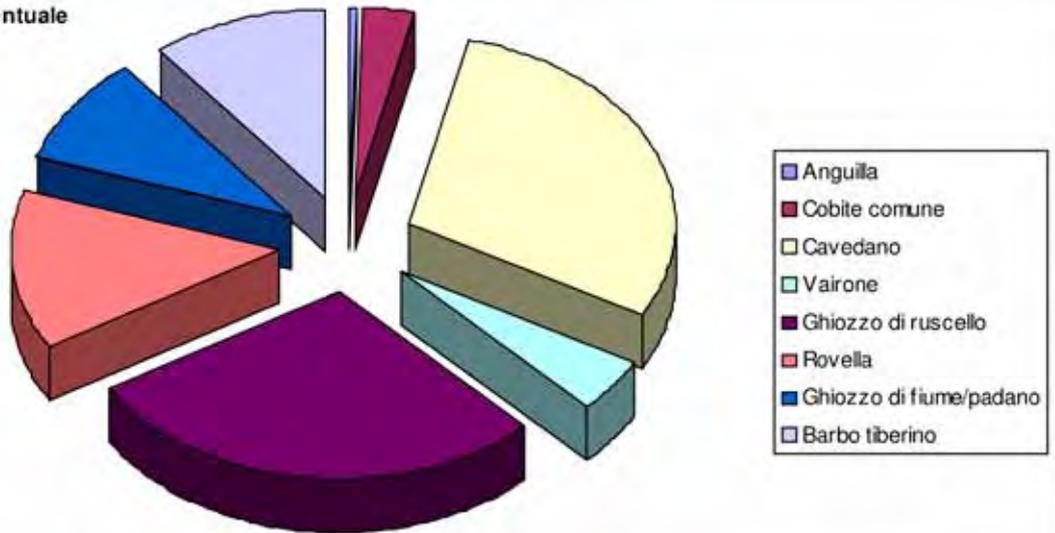
Composizione percentuale della popolazione: Densità

Valori di densità e biomassa per specie e classi di età																
	Età (mesi)	C1	C2	CT	N	Wm1 (g)	Wm2 (g)	Lm1 (mm)	Lm2 (mm)	WmT (g)	ds WmT	LmT (mm)	ds LmT	D (i/mq)	B (g/mq)	Abb
Anguilla		1	-	1		38,0	-		-	38,0	0,0		0,0	0,002	0,079	1
Cobite comune		7	-	7		2,1	-		-	2,1	0,0		0,0	0,015	0,031	3
Cavedano		65	-	65		87,7	-		-	87,7	0,0		0,0	0,135	11,877	6
Vairone		10	-	10		2,4	-		-	2,4	0,0		0,0	0,021	0,050	4
Ghiozzo di ruscello		63	-	63		2,4	-		-	2,4	0,0		0,0	0,131	0,313	6
Rovella		30	-	30		23,6	-		-	23,6	0,0		0,0	0,063	1,475	5
Ghiozzo di fiume/padano		21	-	21		2,0	-		-	2,0	0,0		0,0	0,044	0,088	5
Barbo tiberino		23	-	23		100,6	-		-	100,6	0,0		0,0	0,048	4,819	5
Totale		220	0	220	0,0									0,458	18,732

Valori di densità e biomassa per specie								
Specie	Catturati	Stimati	Biomassa	%	Densità	%	Abb.	Str.
Barbo tiberino	23		4,819	25,73	0,048	10,45	5	
Ghiozzo di fiume/padano	21		0,088	0,47	0,044	9,55	5	
Rovella	30		1,475	7,87	0,063	13,64	5	
Ghiozzo di ruscello	63		0,313	1,67	0,131	28,64	6	
Vairone	10		0,050	0,27	0,021	4,55	4	
Cavedano	65		11,877	63,40	0,135	29,55	6	
Cobite comune	7		0,031	0,17	0,015	3,18	3	
Anguilla	1		0,079	0,42	0,002	0,45	1	
	220		18,732		0,458

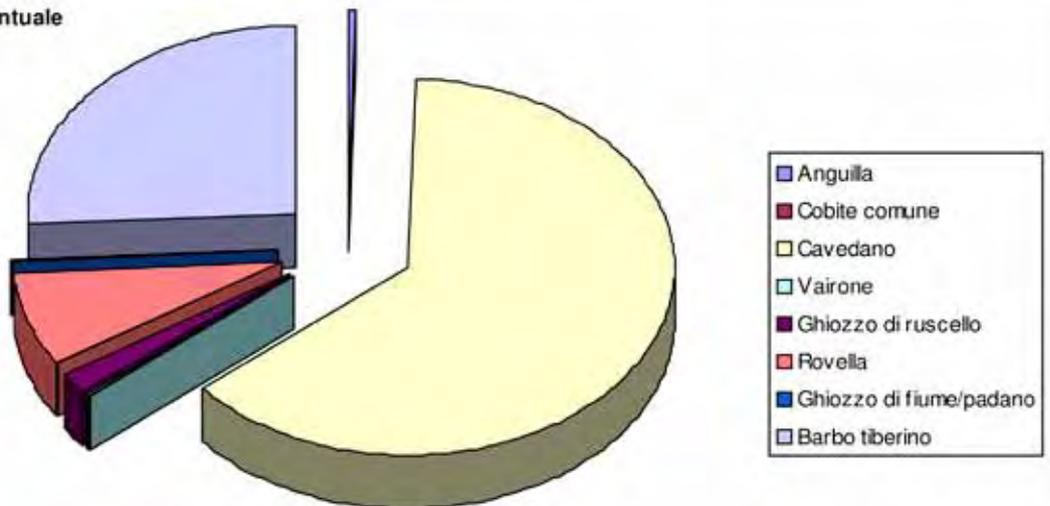
Composizione percentuale della popolazione: Biomassa

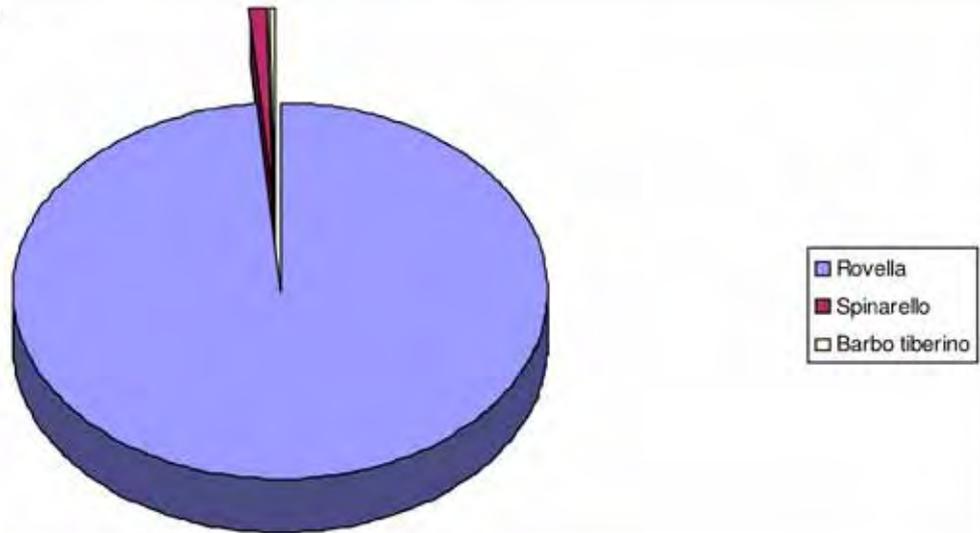
Composizione percentuale della popolazione: Densità

Valori di densità e biomassa per specie e classi di età																
	Età (mesi)	C1	C2	CT	N	Wm1 (g)	Wm2 (g)	Lm1 (mm)	Lm2 (mm)	WmT (g)	ds WmT	LmT (mm)	ds LmT	D (l/mq)	B (g/mq)	Abb
Rovella		2227	-	2227		3,0	-		-	3,0				5,061	8,532	6
Spinarello		26	-	26		0,8	-		-	0,8	0,0		0,0	0,059	0,045	4
Barbo tiberino		7	-	7		50,4	-		-	50,4	0,0		0,0	0,016	0,802	2
Totale		2260	0	2260	0,0									5,136	9,379

Valori di densità e biomassa per specie								
Specie	Catturati	Stimati	Biomassa	%	Densità	%	Abb.	Str.
Barbo tiberino	7		0,802	8,55	0,016	0,31	2	
Spinarello	26		0,045	0,48	0,059	1,15	4	
Rovella	2227		8,532	90,97	5,061	98,54	6	
	2260		9,379		5,186

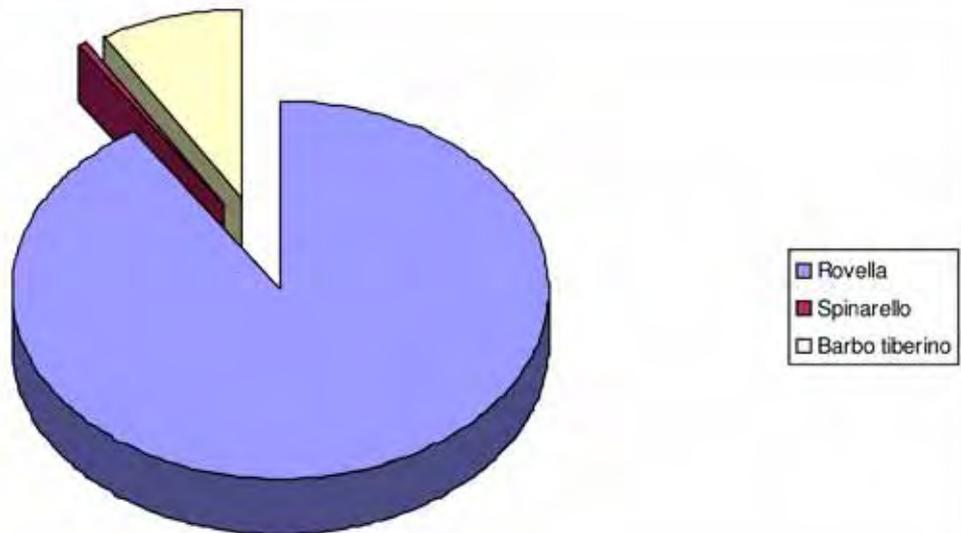
Composizione percentuale della popolazione: Biomassa

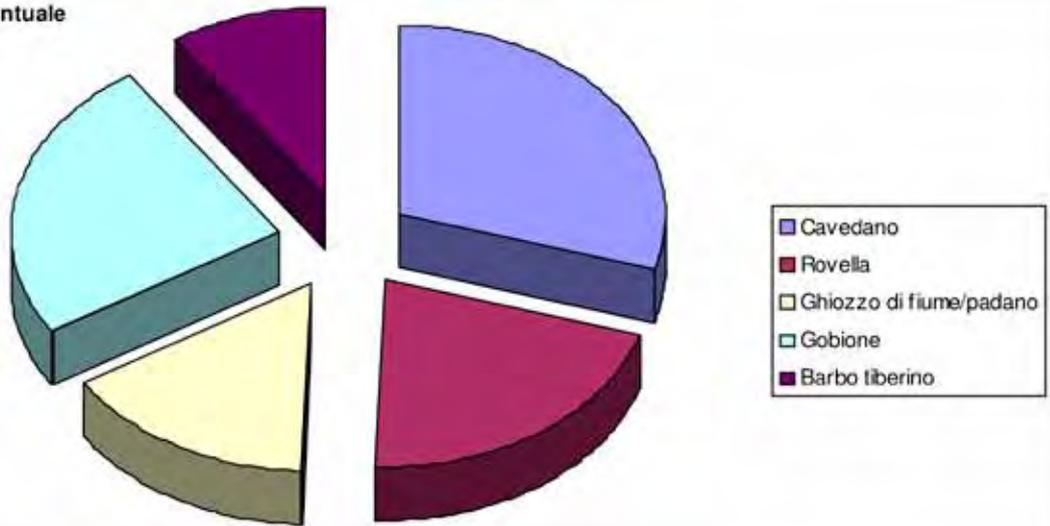
Composizione percentuale della popolazione: Densità

Valori di densità e biomassa per specie e classi di età																
	Età (mesi)	C1	C2	CT	N	Wm1 (g)	Wm2 (g)	Lm1 (mm)	Lm2 (mm)	WmT (g)	ds WmT	LmT (mm)	ds LmT	D (i/mq)	B (g/mq)	Abb
Cavedano		88	-	88		41,6	-	-	-	41,6				0,602	24,788	6
Rovella		61	-	61		10,2	-	-	-	10,2				0,417	7,118	6
Ghiozzo di fiume/padano		46	-	46		3,8	-	-	-	3,8				0,315	1,053	6
Gobione		72	-	72		6,6	-	-	-	6,6				0,492	3,098	6
Barbo tiberino		28	-	28		8,5	-	-	-	8,5	0,0		0,0	0,192	1,628	5
Totale		295	0	295	0,0									2,018	37,685

Valori di densità e biomassa per specie								
Specie	Catturati	Stimati	Biomassa	%	Densità	%	Abb.	Str.
Barbo tiberino	28		1,628	4,32	0,192	9,49	5	
Gobione	72		3,098	8,22	0,492	24,41	6	
Ghiozzo di fiume/padano	46		1,053	2,79	0,315	15,59	6	
Rovella	61		7,118	18,69	0,417	20,68	6	
Cavedano	88		24,788	65,78	0,602	29,83	6	
	295		37,685		2,018

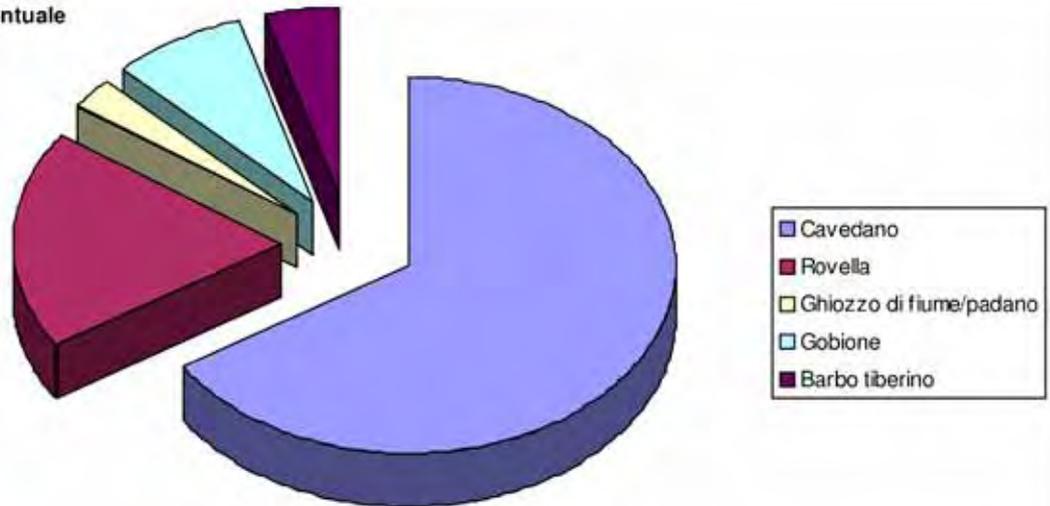
Composizione percentuale della popolazione: Biomassa

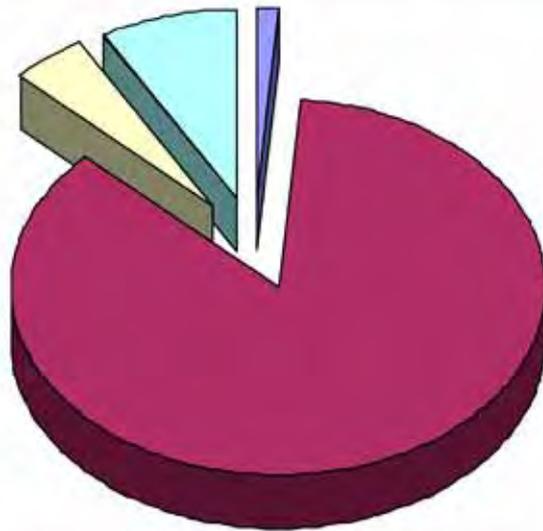
**Composizione percentuale della popolazione:
Densità**

- Barbo padano
- Cavedano
- Rovella
- Gobione

Valori di densità e biomassa per specie e classi di età																
	Età (mesi)	C1	C2	CT	N	Wm1 (g)	Wm2 (g)	Lm1 (mm)	Lm2 (mm)	WmT (g)	ds WmT	LmT (mm)	ds LmT	D (i/mq)	B (g/mq)	Abb
Barbo padano		5	-	5		31,4	-	-	-	31,4	0,0		0,0	0,036	1,308	3
Cavedano		326	-	326		15,7	-	-	-	15,7				2,329	42,017	6
Rovella		16	-	16		2,0	-	-	-	2,0	0,0		0,0	0,114		4
Gobione		32	-	32		2,7	-	-	-	2,7	0,0		0,0	0,229	0,717	5
Totale		379	0	379	0,0									2,707	44,042

Valori di densità e biomassa per specie								
Specie	Catturati	Stimati	Biomassa	%	Densità	%	Abb.	Str.
Gobione	32		0,717	1,63	0,229	8,44	5	
Rovella	16				0,114	4,22	4	
Cavedano	326		42,017	95,40	2,329	86,02	6	
Barbo padano	5		1,308	2,97	0,036	1,32	3	
	379		44,042		2,707

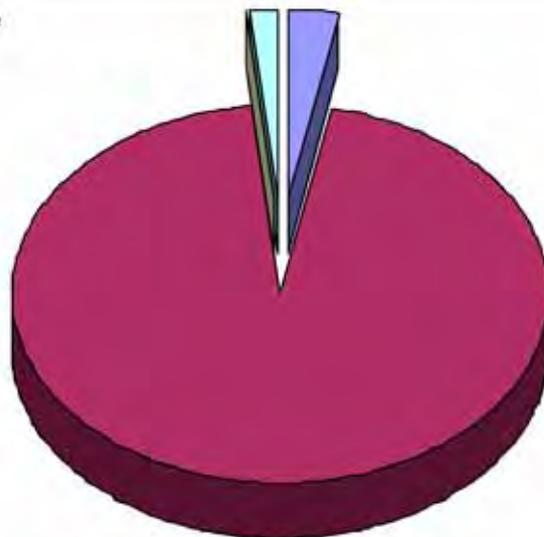
**Composizione percentuale della popolazione:
Biomassa**

- Barbo padano
- Cavedano
- Rovella
- Gobione

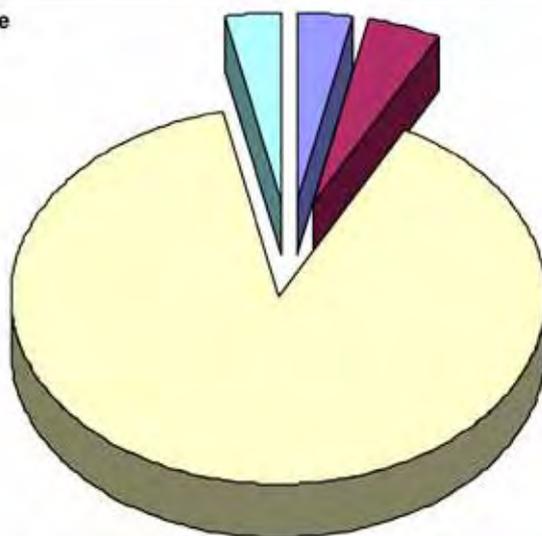
**Composizione percentuale
della popolazione:
Densità**

Valori di densità e biomassa per specie e classi di età																
	Età (mesi)	C1	C2	CT	N	Wm1 (g)	Wm2 (g)	Lm1 (mm)	Lm2 (mm)	WmT (g)	ds WmT	LmT (mm)	ds LmT	D (i/mq)	B (g/mq)	Abb
Cobite comune		3	-	3		2,3	-	-	-	2,3	0,0		0,0	0,002	0,050	1
Cavedano		4	-	4		106,0	-	-	-	106,0	0,0		0,0	0,003	3,029	1
Rovella		81	-	81		13,6	-	-	-	13,6	0,0		0,0	0,067	7,843	5
Gobione		3	-	3		8,3	-	-	-	8,3	0,0		0,0	0,002	0,179	1
Totale		91	0	91	0,0									0,075	11,101

Valori di densità e biomassa per specie								
Specie	Catturati	Stimati	Biomassa	%	Densità	%	Abb.	Str.
Gobione	3		0,179	1,61	0,002	3,30	1	
Rovella	81		7,843	70,65	0,067	89,01	5	
Cavedano	4		3,029	27,29	0,003	4,40	1	
Cobite comune	3		0,050	0,45	0,002	3,30	1	
	91		11,101		0,075

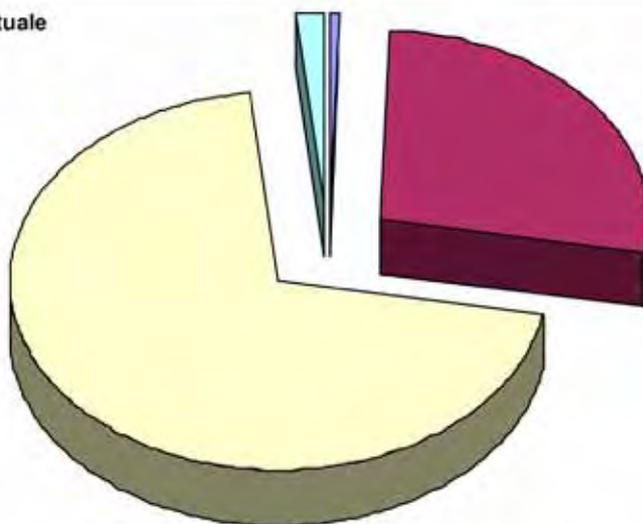
**Composizione percentuale
della popolazione:
Biomassa**

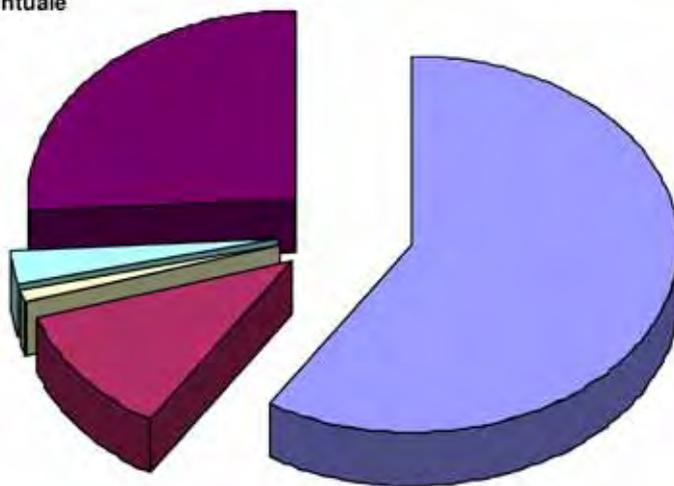
**Composizione percentuale
della popolazione:
Densità**

- Cavedano
- Rovella
- Alborella
- Gobione
- Barbo tiberino

Valori di densità e biomassa per specie e classi di età																
	Età (mesi)	C1	C2	CT	N	Wm1 (g)	Wm2 (g)	Lm1 (mm)	Lm2 (mm)	WmT (g)	ds WmT	LmT (mm)	ds LmT	D (i/mq)	B (g/mq)	Abb
Cavedano		178	-	178		31,5	-	-	-	31,5				0,334	5,331	6
Rovella		33	-	33		6,4	-	-	-	6,4				0,062	0,202	5
Alborella		4	-	4		7,0	-	-	-	7,0	0,0		0,0	0,008	0,027	2
Gobione		8	-	8		14,5	-	-	-	14,5				0,015	0,055	3
Barbo tiberino		79	-	79		38,8	-	-	-	38,8				0,148	2,920	6
Totale		302	0	302	0,0									0,567	8,535

Valori di densità e biomassa per specie								
Specie	Catturati	Stimati	Biomassa	%	Densità	%	Abb.	Str.
Barbo tiberino	79		2,920	34,21	0,148	26,16	6	
Gobione	8		0,055	0,64	0,015	2,65	3	
Alborella	4		0,027	0,32	0,008	1,32	2	
Rovella	33		0,202	2,37	0,062	10,93	5	
Cavedano	178		5,331	62,46	0,334	58,94	6	
	302		8,535		0,567

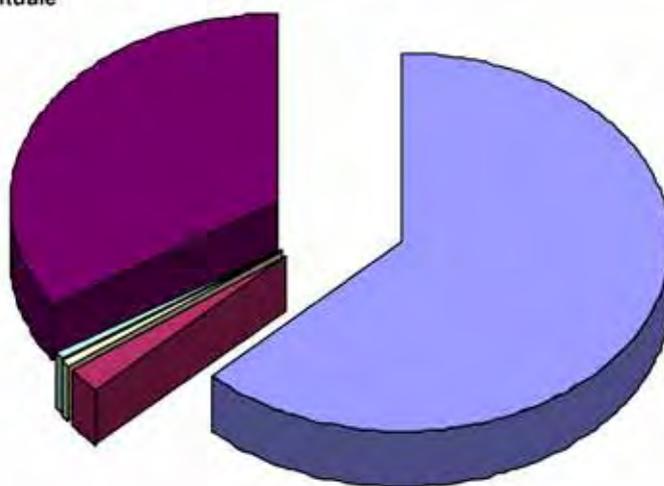
**Composizione percentuale
della popolazione:
Biomassa**

- Cavedano
- Rovella
- Alborella
- Gobione
- Barbo tiberino

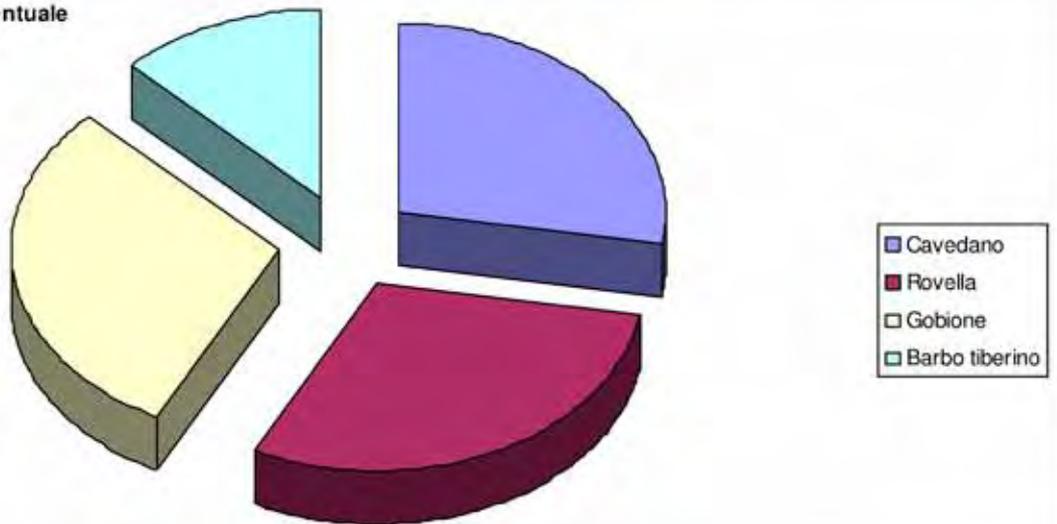
Composizione percentuale della popolazione: Densità

Valori di densità e biomassa per specie e classi di età																
	Età (mesi)	C1	C2	CT	N	Wm1 (g)	Wm2 (g)	Lm1 (mm)	Lm2 (mm)	WmT (g)	ds WmT	LmT (mm)	ds LmT	D (i/mq)	B (g/mq)	Abb
Cavedano		40	-	40		12,7	-	-	-	12,7				0,139	1,767	5
Rovella		43	-	43		2,5	-	-	-	2,5				0,149	0,337	6
Gobione		43	-	43		1,9	-	-	-	1,9				0,149	0,288	6
Barbo tiberino		18	-	18		44,0	-	-	-	44,0	0,0		0,0	0,063	2,750	5
Totale		144	0	144	0,0									0,500	5,142

Valori di densità e biomassa per specie								
Specie	Catturati	Stimati	Biomassa	%	Densità	%	Abb.	Str.
Barbo tiberino	18		2,750	53,48	0,063	12,50	5	
Gobione	43		0,288	5,60	0,149	29,86	6	
Rovella	43		0,337	6,55	0,149	29,86	6	
Cavedano	40		1,767	34,36	0,139	27,78	5	
	144		5,142		0,500

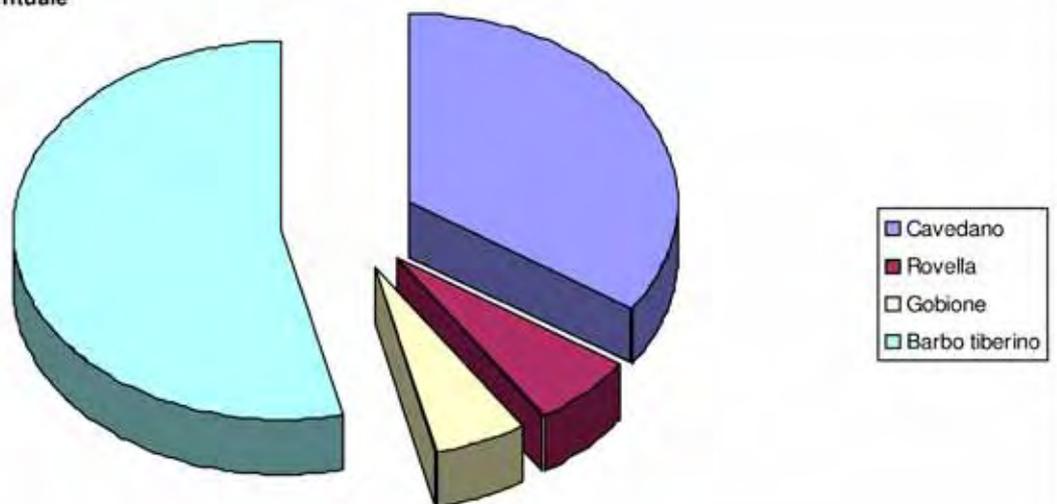
Composizione percentuale della popolazione: Biomassa

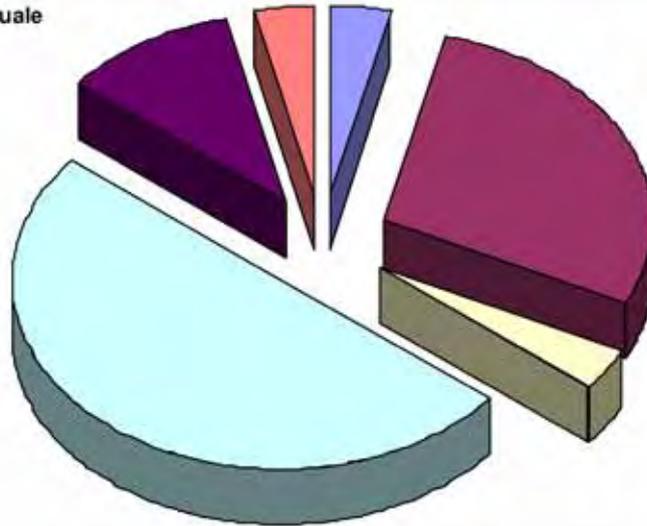
Composizione percentuale della popolazione: Densità

- Barbo padano
- Cavedano
- Scardola
- Alborella
- Gobione
- Barbo tiberino

Valori di densità e biomassa per specie e classi di età																
	Età (mesi)	C1	C2	CT	N	Wm1 (g)	Wm2 (g)	Lm1 (mm)	Lm2 (mm)	WmT (g)	ds WmT	LmT (mm)	ds LmT	D (i/mq)	B (g/mq)	Abb
Barbo padano		2	-	2		39,0	-	-	-	39,0	0,0		0,0	0,010	0,520	1
Cavedano		12	-	12		32,3	-	-	-	32,3	0,0		0,0	0,080	2,590	4
Scardola		2	-	2		16,0	-	-	-	16,0	0,0		0,0	0,010	0,210	1
Alborella		21	-	21		5,3	-	-	-	5,3	0,0		0,0	0,140	0,740	5
Gobione		4	-	4		15,3	-	-	-	15,3	0,0		0,0	0,030	0,410	2
Barbo tiberino		1	-	1		10,0	-	-	-	10,0	0,0		0,0	0,010	0,070	1
Totale		42	0	42	0,0									0,280	4,540

Valori di densità e biomassa per specie								
Specie	Catturati	Stimati	Biomassa	%	Densità	%	Abb.	Str.
Barbo tiberino	1		0,070	1,54	0,010	3,57	1	
Gobione	4		0,410	9,03	0,030	10,71	2	
Alborella	21		0,740	16,30	0,140	50,00	5	
Scardola	2		0,210	4,63	0,010	3,57	1	
Cavedano	12		2,590	57,05	0,080	28,57	4	
Barbo padano	2		0,520	11,45	0,010	3,57	1	
	42		4,540		0,280

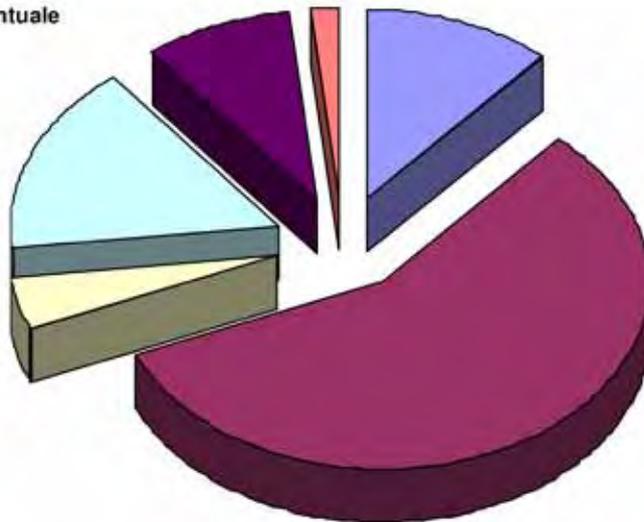
Composizione percentuale della popolazione: Biomassa

- Barbo padano
- Cavedano
- Scardola
- Alborella
- Gobione
- Barbo tiberino
