Stazione

Provincia di Frosinone

ID	300	Codice staz.	MEL2	Corso d'acqua	Fiume	Melfa	Località	Piana di Santa Lucia	
Comune	Picinisco		Prov	FR	Bacino Idr. Primario	Melfa	secondario		
Longitudine	404555	Latitudine	4611590	Quota (m slm)	420	Dist. da sorg. (km)	13,1	Dist. da foce (km)	0,0
Area bacino sottesa (kmq)	0		Pendenza corso ‰			Pendenza valle ‰			
Regime di portata			Geomorfologia						
Litologia	BS2- bacino con presenza significativa di materiale sedimentario, in buona parte calcareo								
Caratteristiche impluvio (sx)			(dx)			Profilo della valle			
Note

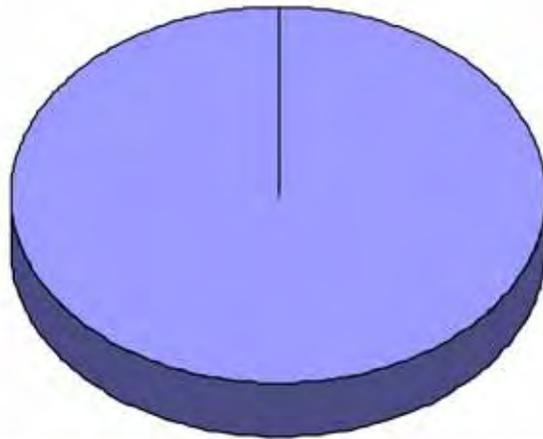
**Composizione percentuale
della popolazione:
Densità**

Valori di densità e biomassa per specie								
Specie	Catturati	Stimati	Biomassa	%	Densità	%	Abb.	Str.
Trota fario	71		8,788	100,00	0,159	100,00	6	
	71		8,788		0,159

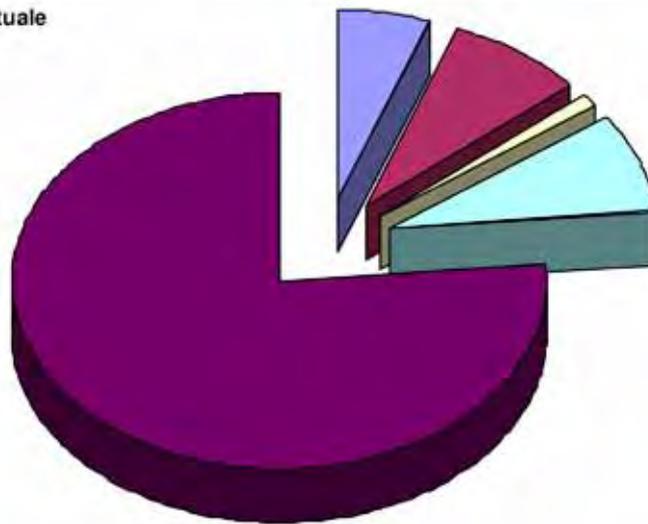
**Composizione percentuale
della popolazione:
Densità**

Valori di densità e biomassa per specie								
Specie	Catturati	Stimati	Biomassa	%	Densità	%	Abb.	Str.
Rovella	339		1,753	35,58	0,226	76,52	6	
Cavedano	38		0,511	10,37	0,025	8,58	4	
Triotto	4		0,028	0,57	0,003	0,90	1	
Barbo tiberino	38		1,000	20,30	0,025	8,58	4	
Trota fario	24		1,635	33,18	0,016	5,42	4	
	443		4,927			0,295

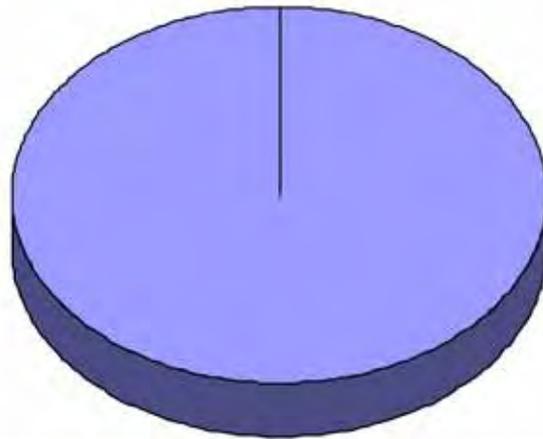
**Composizione percentuale
della popolazione:
Densità**

Valori di densità e biomassa per specie								
Specie	Catturati	Stimati	Biomassa	%	Densità	%	Abb.	Str.
Trota fario	11		0,939	100,00	0,025	100,00	2	
	11		0,939		0,025

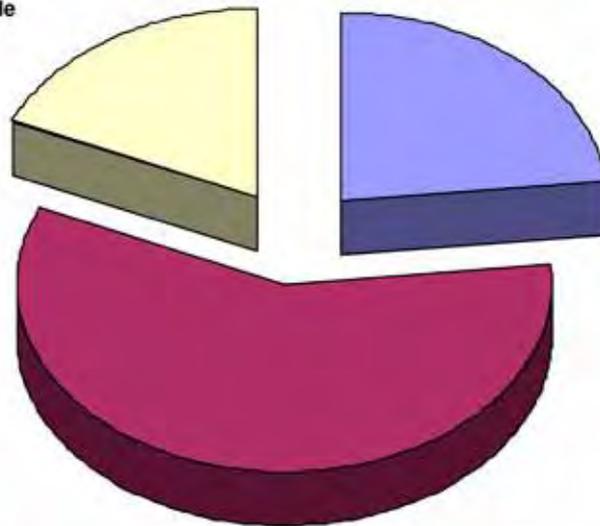
**Composizione percentuale
della popolazione:
Densità**

Valori di densità e biomassa per specie								
Specie	Catturati	Stimati	Biomassa	%	Densità	%	Abb.	Str.
Barbo tiberino	23		1,298	51,26	0,052	18,40	3	
Rovella	73		0,900	35,55	0,164	58,40	5	
Cavedano	29		0,334	13,19	0,065	23,20	4	
	125		2,532		0,282

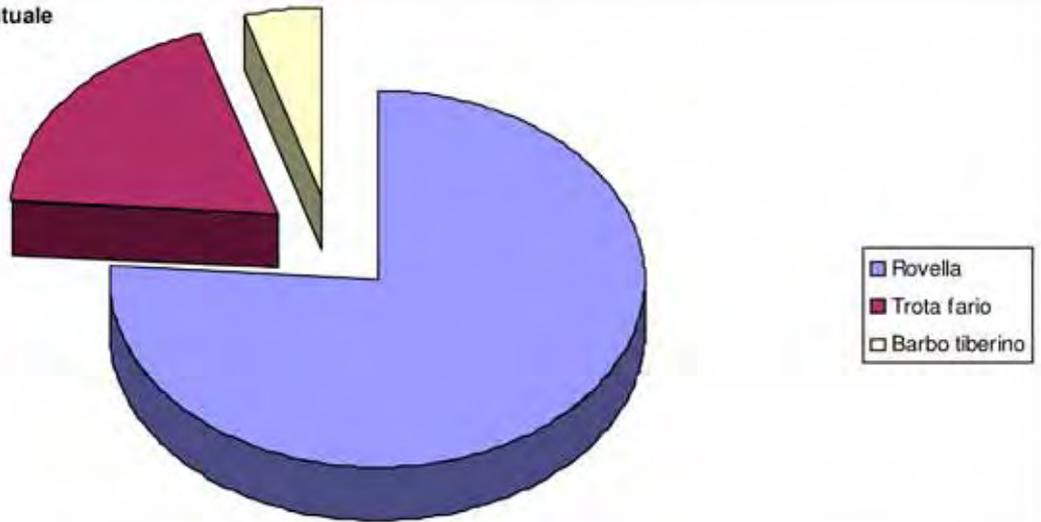
Composizione percentuale della popolazione:
Densità

Specie	Catturati	Stimati	Biomassa	%	Densità	%	Abb.	Str.
Barbo tiberino	4		0,928	21,37	0,017	4,76	2	
Trota lario	16		1,803	41,52	0,070	19,05	3	
Rovella	64		1,611	37,10	0,279	76,19	5	
	84		4,342		0,366

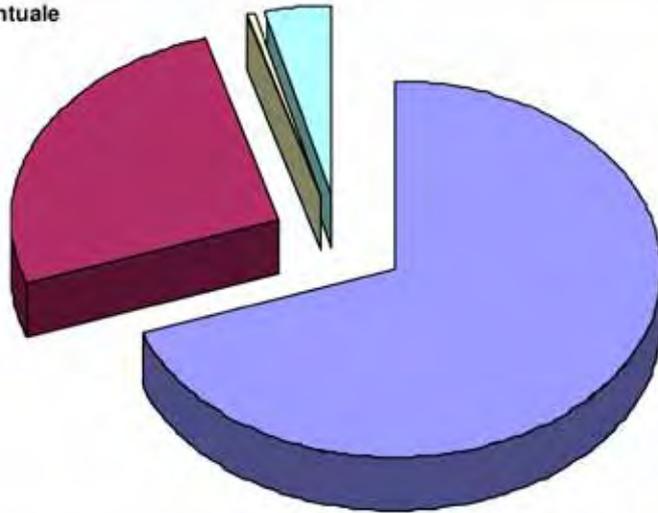
Composizione percentuale
della popolazione:
Densità

Valori di densità e biomassa per specie								
Specie	Catturati	Stimati	Biomassa	%	Densità	%	Abb.	Str.
Barbo tiberino	6		0,224	7,18	0,003	3,82	1	
Trota fario	1		0,068	2,18	0,001	0,64	1	
Rovella	41		0,377	12,09	0,021	26,11	3	
Cavedano	109		2,450	78,55	0,057	69,43	5	
	157		3,119		0,082

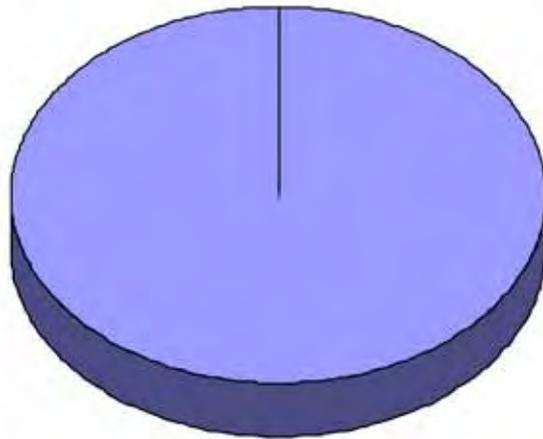
**Composizione percentuale
della popolazione:
Densità**

Valori di densità e biomassa per specie								
Specie	Catturati	Stimati	Biomassa	%	Densità	%	Abb.	Str.
Rovella	36		0,210	100,00	0,031	100,00	4	
	36		0,210		0,031

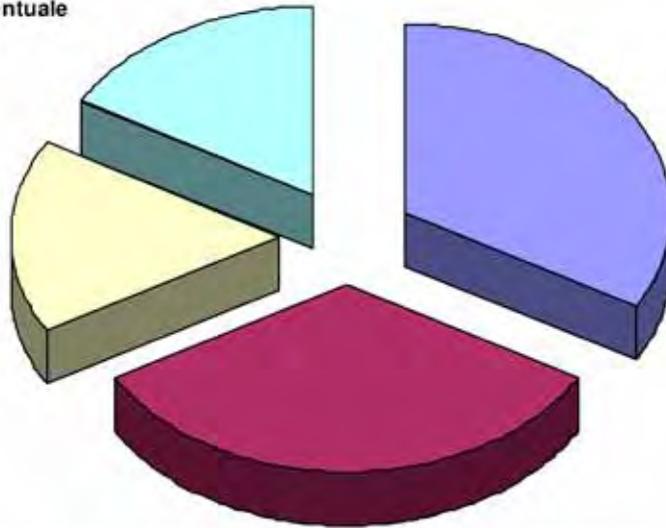
**Composizione percentuale
della popolazione:
Densità**

Valori di densità e biomassa per specie								
Specie	Catturati	Stimati	Biomassa	%	Densità	%	Abb.	Str.
Gobione	1		0,079	0,05	0,004	16,67	1	
Rovella	1		0,024	0,01	0,004	16,67	1	
Cavedano	2		163,000	99,29	0,008	33,33	1	
Anguilla	2		1,060	0,65	0,008	33,33	1	
	6		164,163		0,024

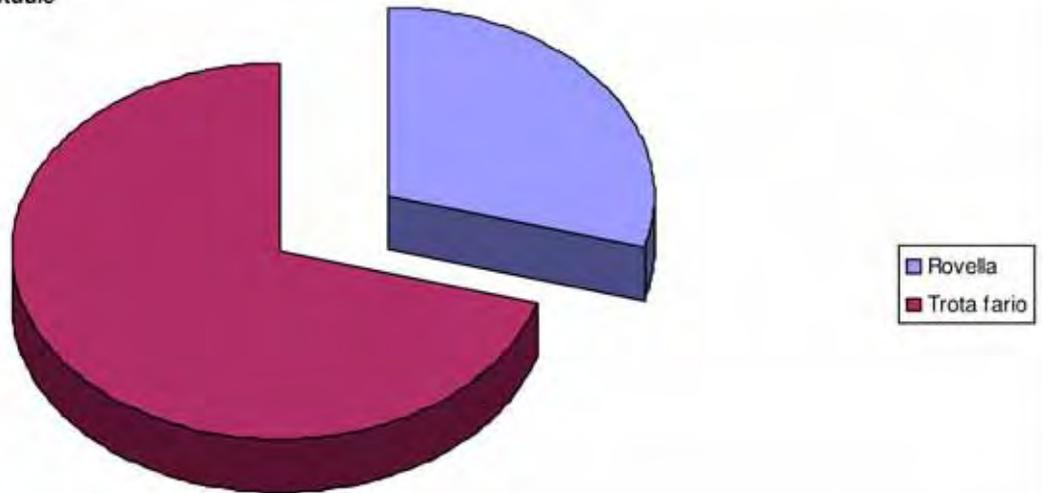
**Composizione percentuale
della popolazione:
Densità**

Valori di densità e biomassa per specie								
Specie	Catturati	Stimati	Biomassa	%	Densità	%	Abb.	Str.
Trota fario	12		2,011	95,67	0,064	70,59	5	
Rovella	5		0,091	4,33	0,027	29,41	3	
	17		2,102		0,081

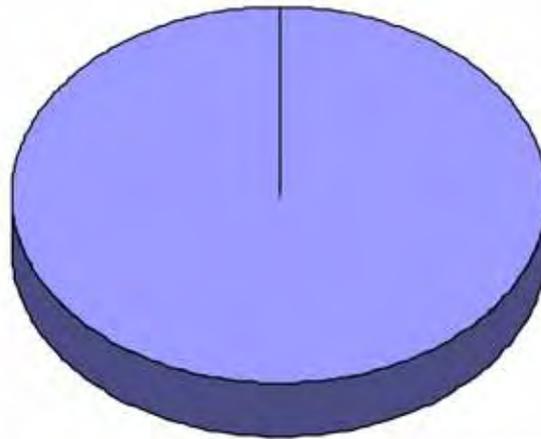
**Composizione percentuale
della popolazione:
Densità**

Valori di densità e biomassa per specie								
Specie	Catturati	Stimati	Biomassa	%	Densità	%	Abb.	Str.
Vairone	1		0,183	100,00	0,004	100,00	1	
	1		0,183		0,004

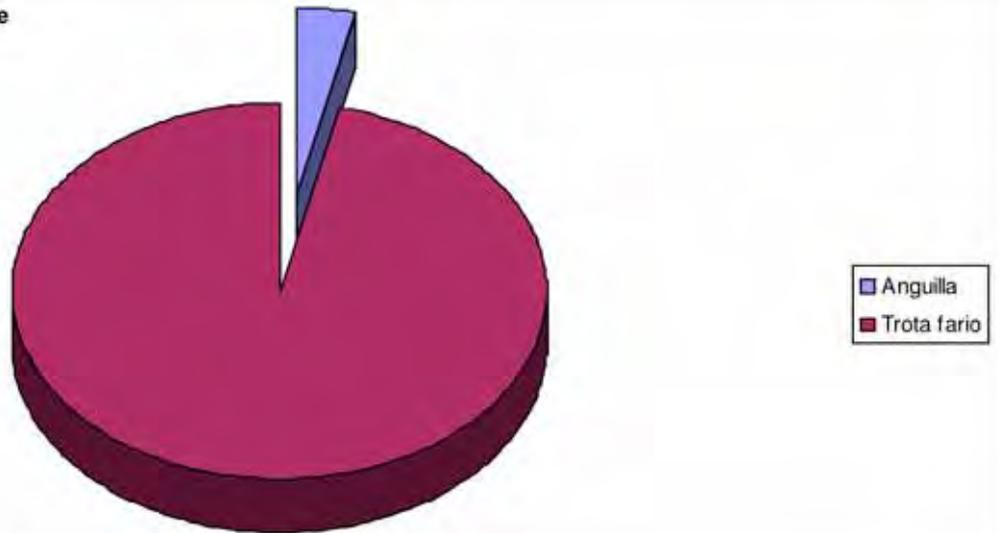
**Composizione percentuale
della popolazione:
Densità**

Specie	Catturati	Stimati	Biomassa	%	Densità	%	Abb.	Str.
Trota fario	24		6,160	71,07	0,129	96,27	5	2
Anguilla	1		2,508	28,93	0,005	3,73	1	3
	25		8,668		0,134

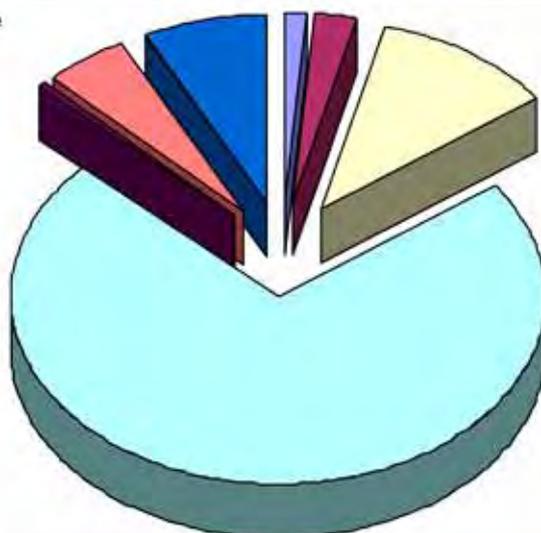
**Composizione percentuale
della popolazione:
Densità**

Valori di densità e biomassa per specie								
Specie	Catturati	Stimati	Biomassa	%	Densità	%	Abb.	Str.
Barbo tiberino	12		1,258	25,23	0,010	7,50	3	
Lampreda di ruscello	8		0,040	0,80	0,007	5,00	2	
Spinarello	1		0,002	0,04	0,001	0,63	1	
Rovella	115		1,193	23,93	0,096	71,88	6	
Cavedano	18		1,756	35,22	0,015	11,25	4	
Cobite comune	4		0,010	0,20	0,003	2,50	2	
Anguilla	2		0,727	14,58	0,002	1,25	1	
	160		4,986		0,133
