Stazione

Provincia di Roma

ID	147	Codice staz.	Tacon	Corso d'acqua	Fosso	Cona (della)	Località	Canterano	
Comune		Prov	RM	Bacino Idr. Primario	Tevere	secondario	Tevere		
Longitudine	338705	Latitudine	4645750	Quota (m slm)	330	Dist. da sorg. (km)	6,9	Dist. da foce (km)	0,0
Area bacino sottesa (kmq)	0	Pendenza corso ‰		Pendenza valle ‰		Indice di Sinuosità	0		
Regime di portata	Geomorfologia								
Litologia	BS2- bacino con presenza significativa di materiale sedimentario, in buona parte calcareo								
Caratteristiche impluvio (sx)		(dx)		Profilo della valle					
Note

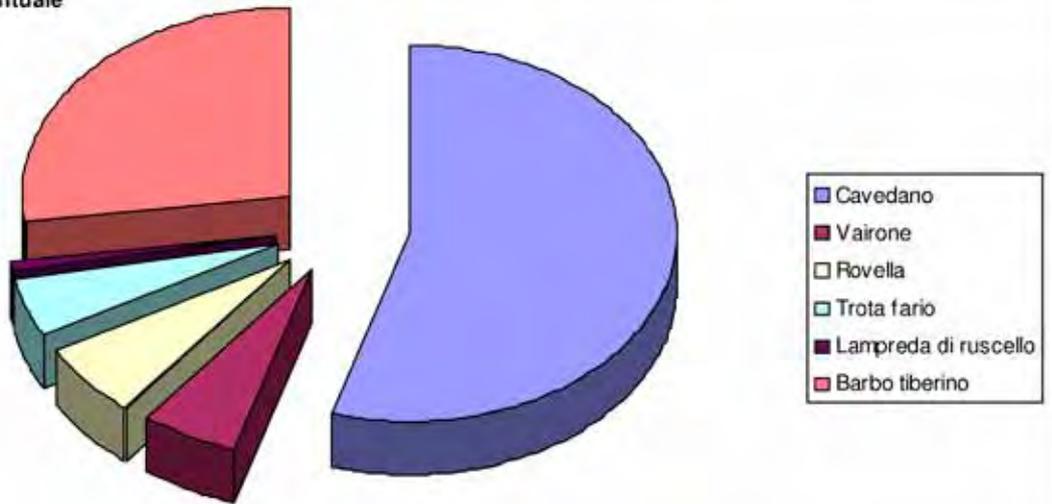
Composizione percentuale della popolazione: Densità

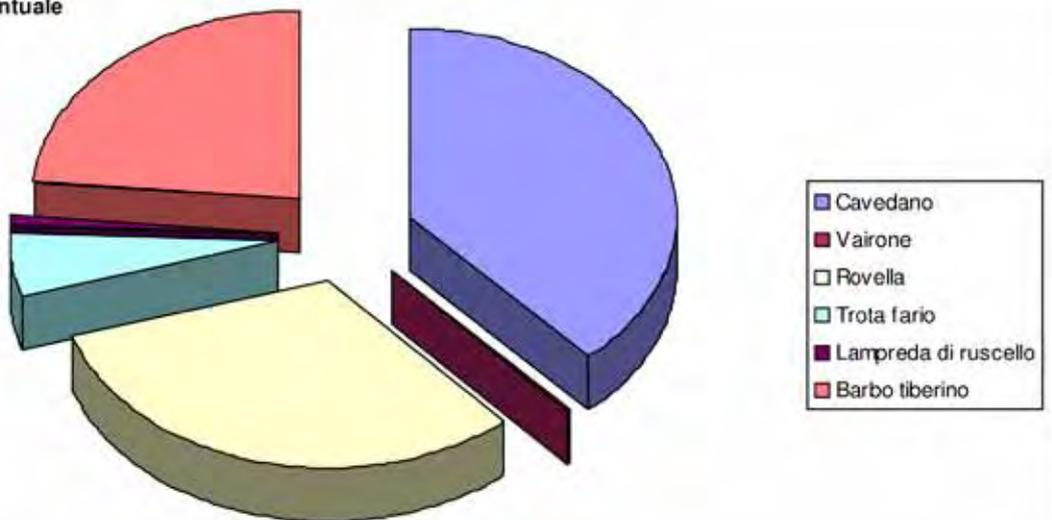
Composizione percentuale della popolazione: Biomassa

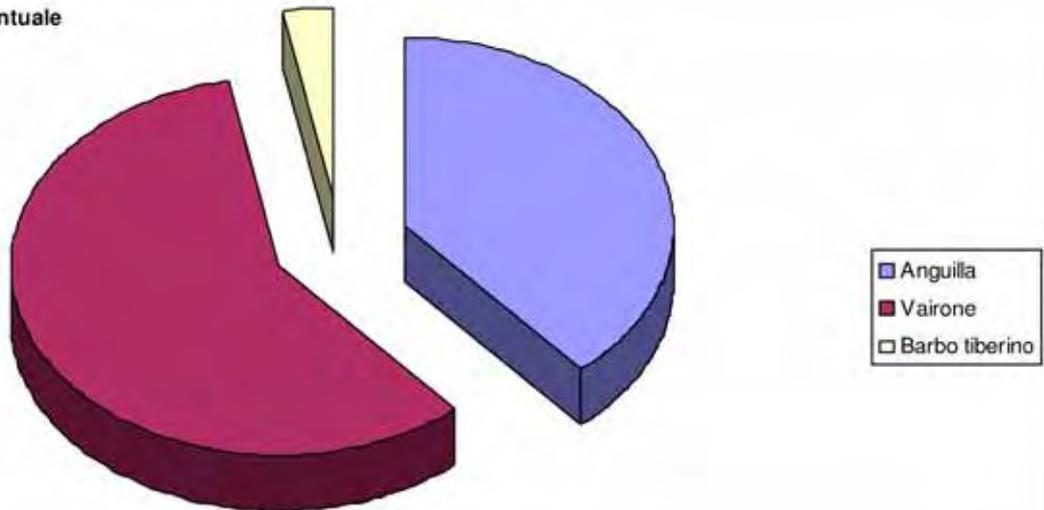
Composizione percentuale della popolazione: Densità

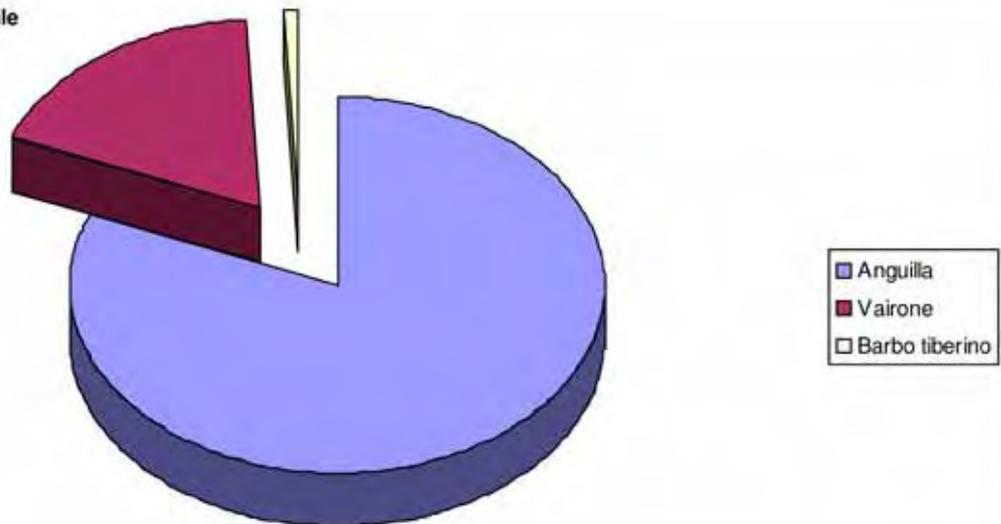
Composizione percentuale della popolazione: Biomassa

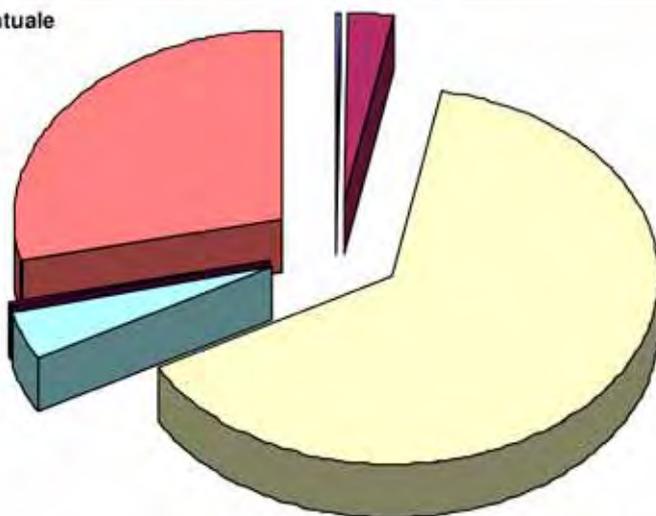
**Composizione percentuale
della popolazione:
Densità**

- Anguilla
- Cavedano
- Vairone
- Rovella
- Lampreda di ruscello
- Barbo tiberino

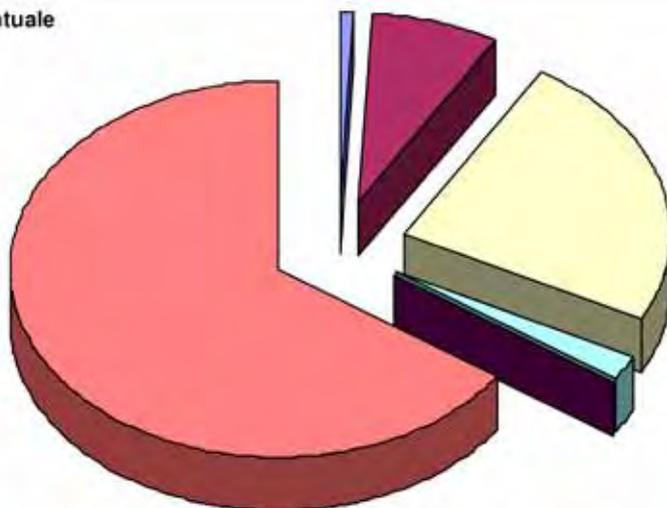
**Composizione percentuale
della popolazione:
Biomassa**

- Anguilla
- Cavedano
- Vairone
- Rovella
- Lampreda di ruscello
- Barbo tiberino

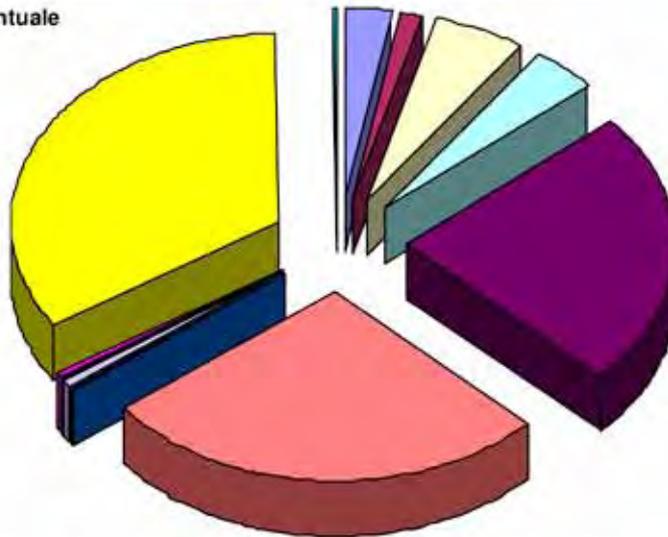
Composizione percentuale della popolazione: Densità

- Anguilla
- Carassio dorato
- Cavedano
- Cavedano etrusco
- Vairone
- Rovella
- Scardola
- Pseudorasbora
- Lampreda di ruscello
- Carassio
- Barbo tiberino
- Ibrido Cavedano Rovella

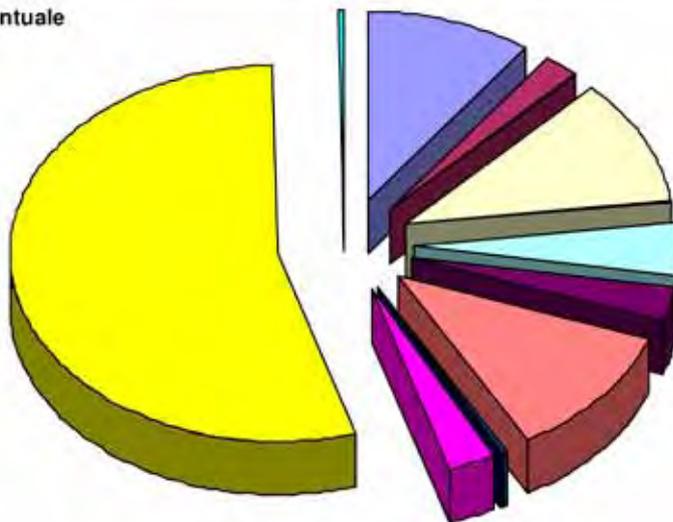
Composizione percentuale della popolazione: Biomassa

- Anguilla
- Carassio dorato
- Cavedano
- Cavedano etrusco
- Vairone
- Rovella
- Scardola
- Pseudorasbora
- Lampreda di ruscello
- Carassio
- Barbo tiberino
- Ibrido Cavedano Rovella

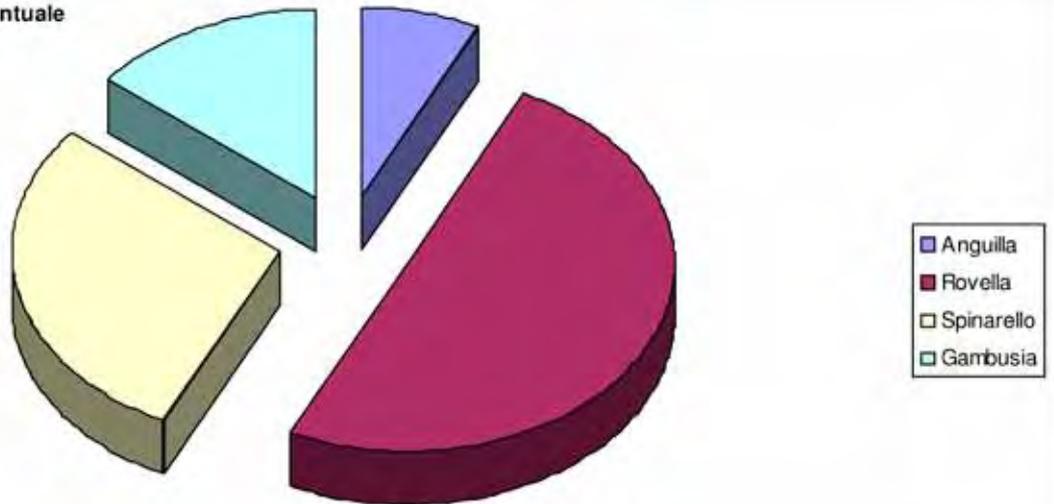
**Composizione percentuale
della popolazione:
Densità**

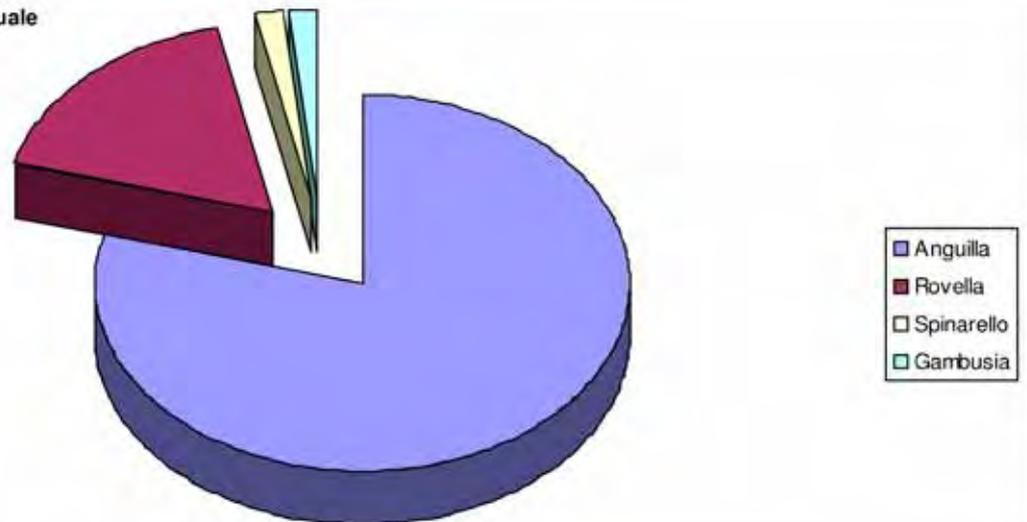
**Composizione percentuale
della popolazione:
Biomassa**

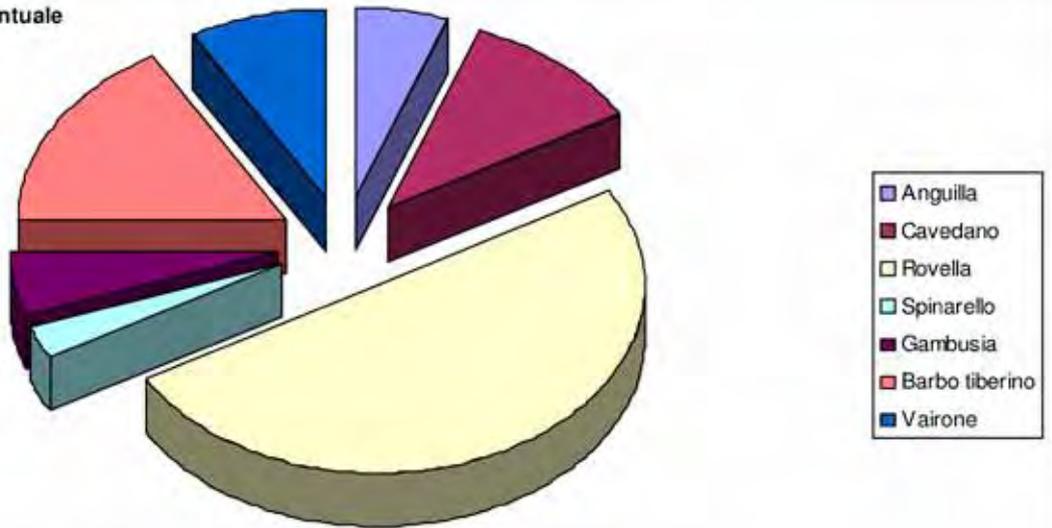
**Composizione percentuale
della popolazione:
Densità**

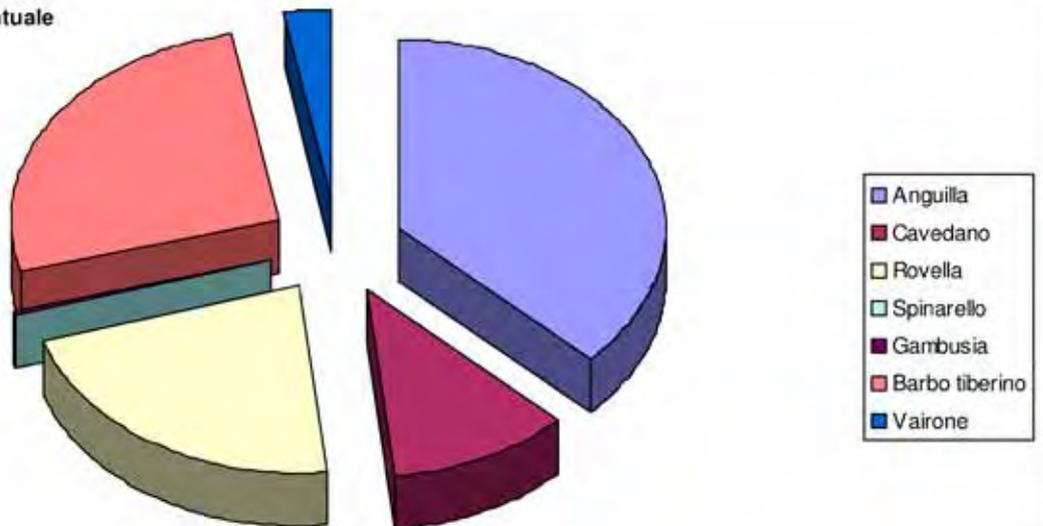
**Composizione percentuale
della popolazione:
Biomassa**

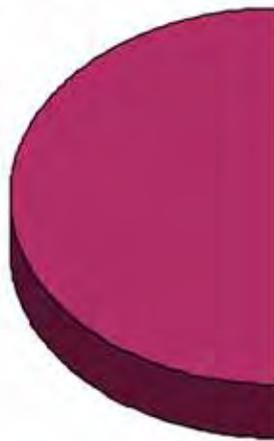
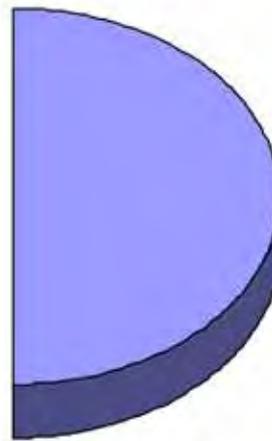
**Composizione percentuale
della popolazione:
Densità**

■ Cavedano
■ Rovella

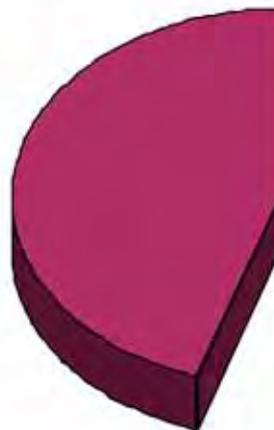
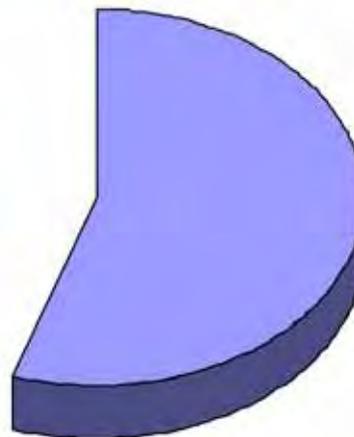
**Composizione percentuale
della popolazione:
Biomassa**

■ Cavedano
■ Rovella

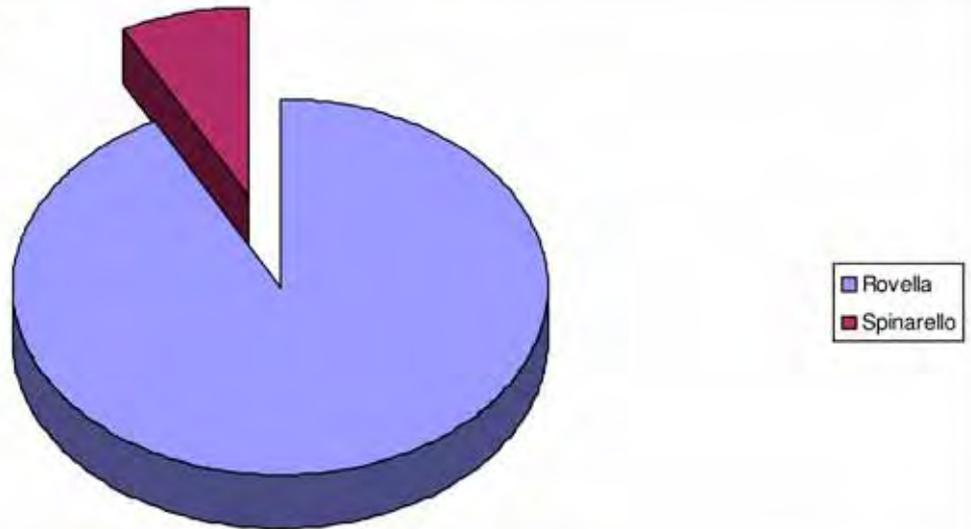
**Composizione percentuale
della popolazione:
Densità**

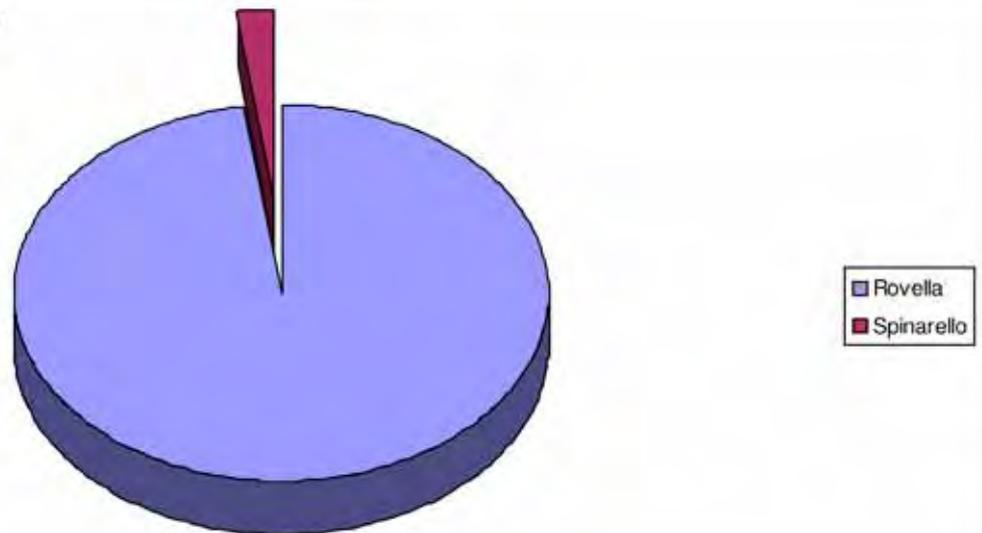
**Composizione percentuale
della popolazione:
Biomassa**

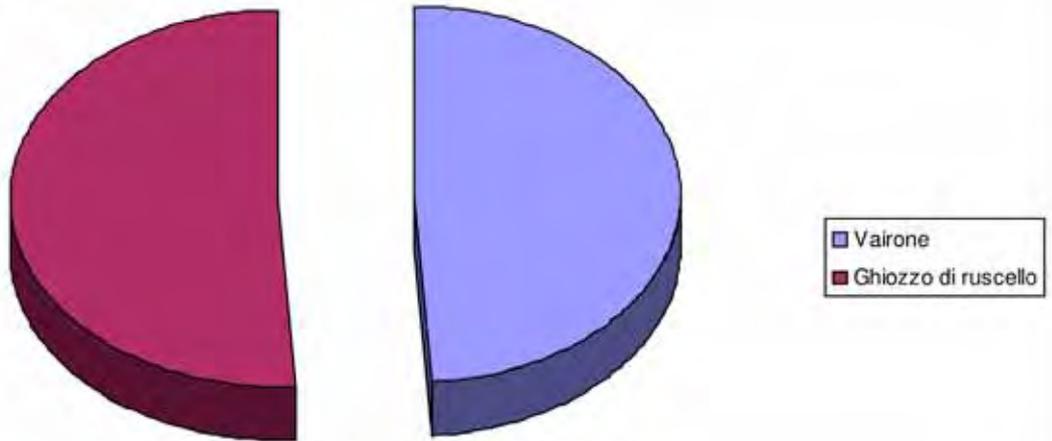
Composizione percentuale
della popolazione:
Densità

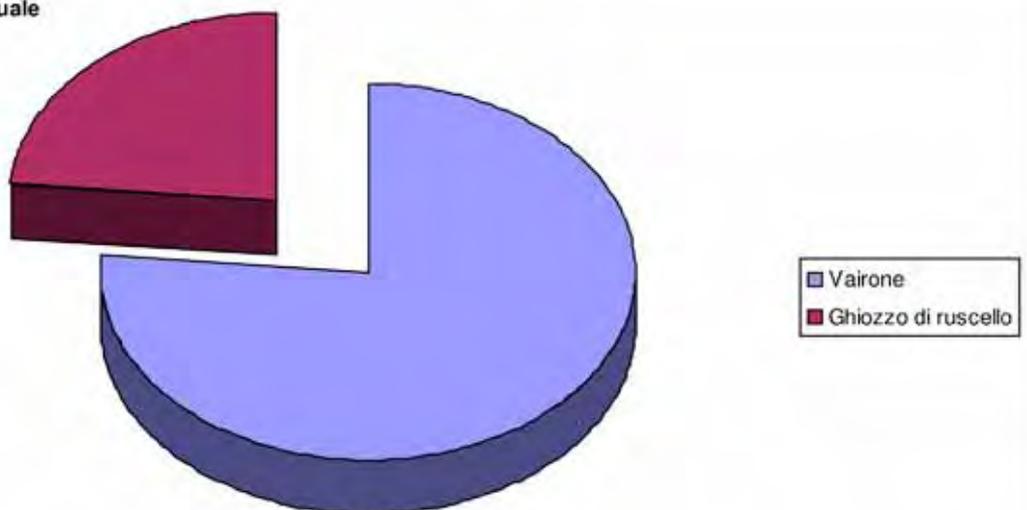
Composizione percentuale
della popolazione:
Biomassa

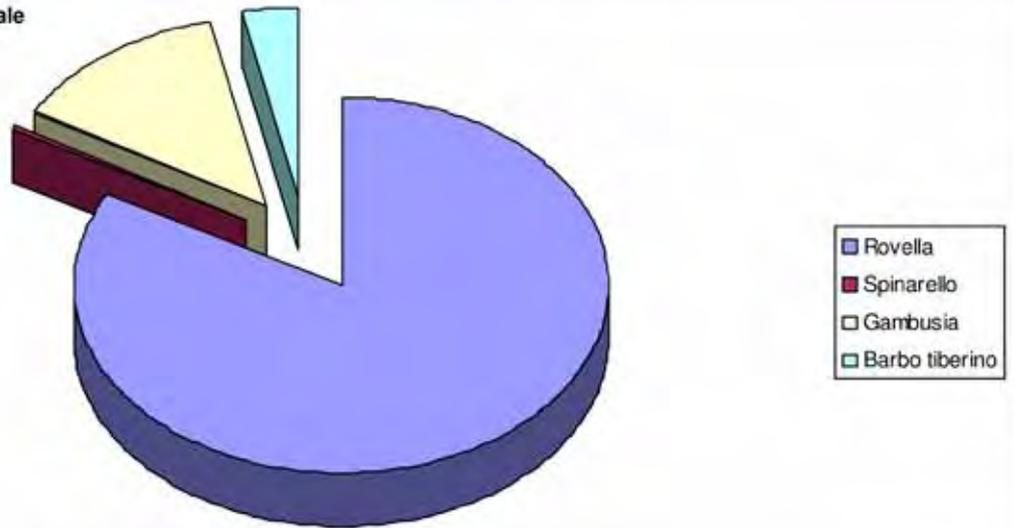
**Composizione percentuale
della popolazione:
Densità**

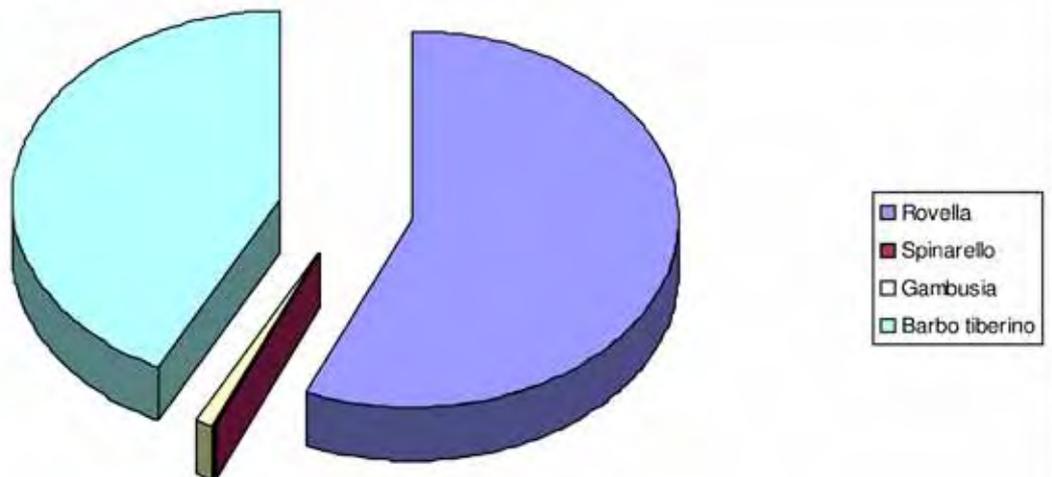
**Composizione percentuale
della popolazione:
Biomassa**

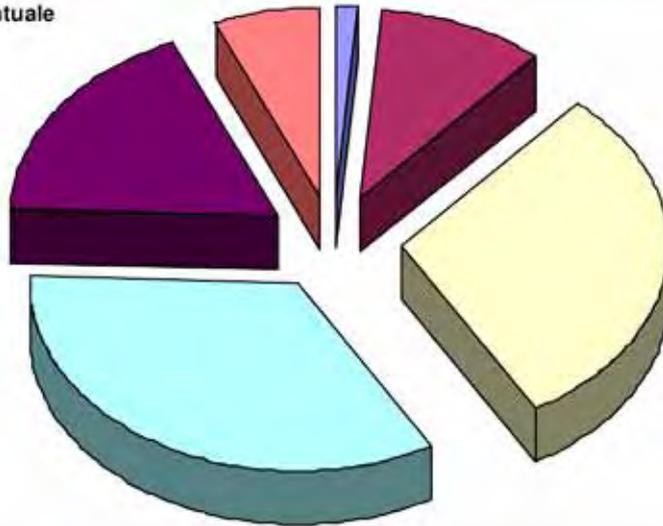
**Composizione percentuale
della popolazione:
Densità**

- Anguilla
- Cavedano etrusco
- Vairone
- Rovella
- Alborella
- Barbo tiberino

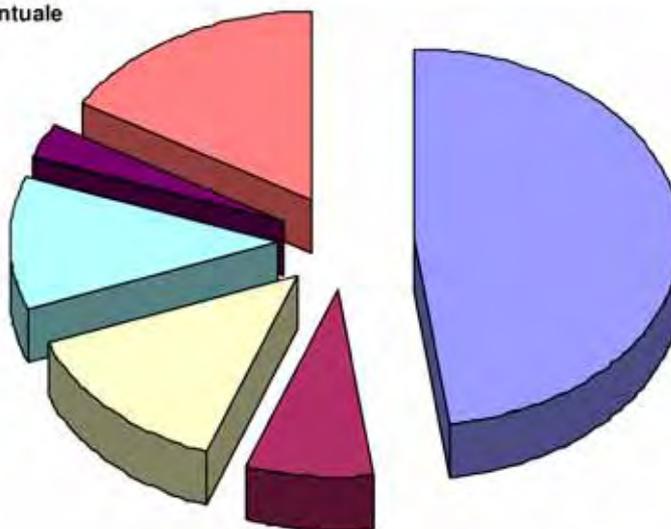
**Composizione percentuale
della popolazione:
Biomassa**

- Anguilla
- Cavedano etrusco
- Vairone
- Rovella
- Alborella
- Barbo tiberino
