OGGETTO: "Intervento di manutenzione straordinaria della passerella pedonale sul Fiume Treja lungo il sentiero Calcata - Santa Maria".

# PROGETTO DEFINITIVO

### RELAZIONE GENERALE

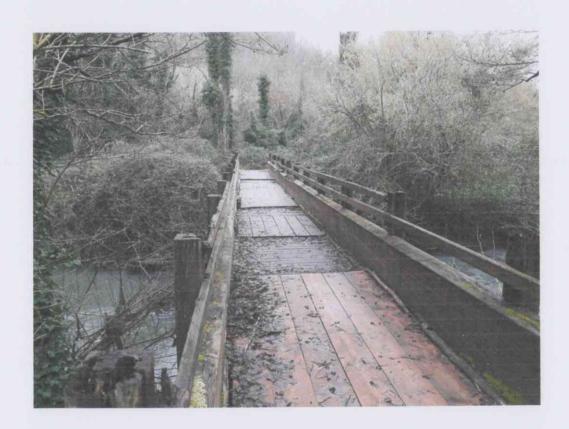
Le spalle su cui si appoggiano le travi principali sono realizzate in c.a. con rivestimento in tufo.

L'assito e i parapetti sono costituiti da tavolato in legno montato e assemblato in modo da "mascherare" la struttura portante in ferro.

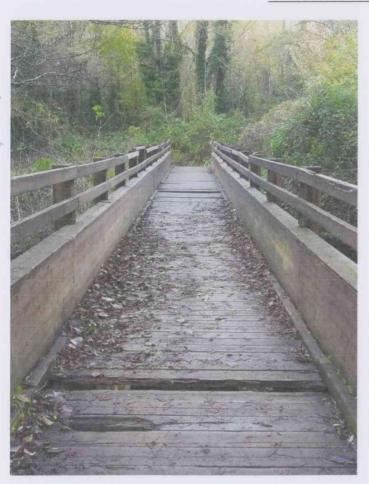
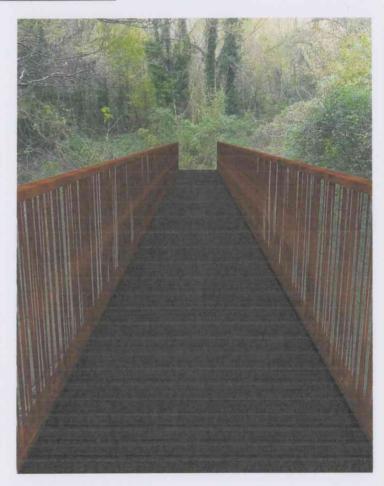
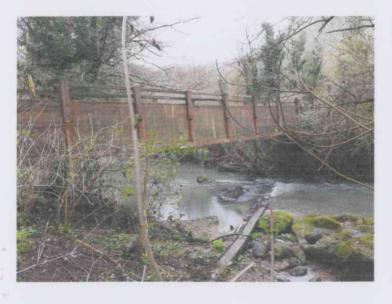
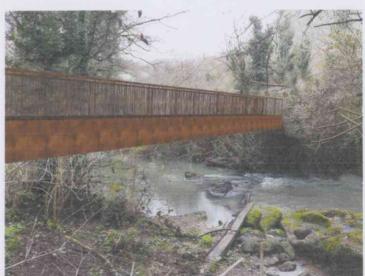
# SIMULAZIONI PROGETTUALI

Fruibilità - L'attuale parapetto, così come realizzato, costituisce uno schermo visivo che impedisce di apprezzare pienamente l'attraversamento del corso d'acqua. Si ritiene che il nuovo parapetto debba consentire, sempre nelle condizioni di sicurezza, maggiore visuale verso il fiume.

Sicurezza - Rimozione totale della pavimentazione, dei parapetti e del rivestimento che non assolvono più alle loro funzioni e sostituzione con l'utilizzo di materiali che hanno migliori caratteristiche statiche e strutturali (plastica riciclata per la pavimentazione e acciaio corten per i parapetti e il rivestimento);

**Conservazione** - Trattamento di protezione anticorrosione di tutte le strutture in ferro e manutenzione delle murature che costituiscono le spalle del ponte.

**Durabilità** - Per una maggiore durabilità nel tempo della struttura, oltre alle azioni di conservazione, si ritiene di utilizzare materiali come la plastica riciclata per le assi del pavimento e l'acciaio corten (materiale auto protettivo) per i parapetti e i rivestimenti.

**Inserimento paesaggistico** - L'utilizzo di acciaio corten che in poco tempo assume un colore e un aspetto perfettamente integrato nell'ambiente circostante appare una scelta che coniuga la resistenza con l'aspetto estetico oltre che essere coerente con la struttura portante del ponte (ferro).
